广东省住宅工程质量 多发问题治理手册

广东省住房和城乡建设厅

2024年11月

本手册结合住宅工程特点，从设计前端优化和施工过程质量控制两个方面对地基与基础、主体结构、建筑装饰装修、屋面工程、建筑给排水及供暖、通风与空调、建筑电气等七项分部工程以及其他（设计类）中质量多发问题进行研究，分析原因，介绍防治措施，将“好”的、“差”的做法进行对比，并备注文字说明，以图文并茂的形式展现质量问题治理的效果。对治理、防治住宅工程质量多发问题具有一定的指导作用，也对建设各方提高工程质量水平具有一定借鉴作用。

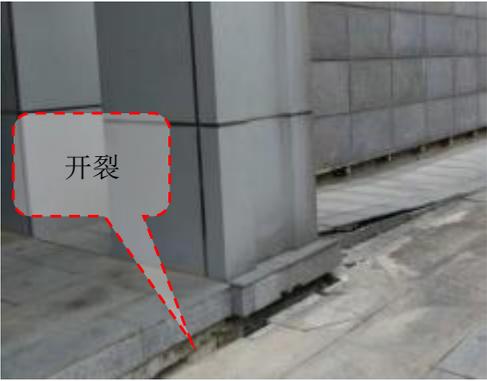
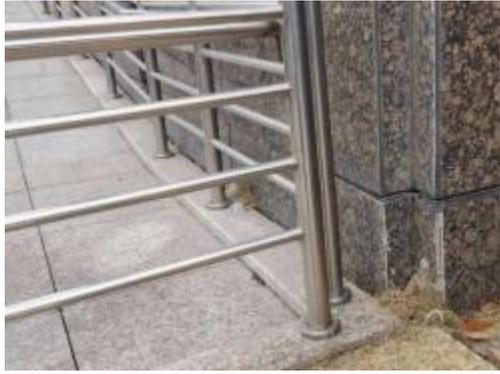
1. 室内外地面沉降与开裂

事项	室内外地面沉降与开裂	
示例 照片

<p style="text-align: center;">开裂</p> <p style="text-align: center;">问题照片</p>

<p style="text-align: center;">正确做法照片</p>
原因 分析	<ol style="list-style-type: none"> 1、局部有软弱土层，或有地坑、土洞、积水坑等地下坑穴，施工时未作处理或未发现，在外荷载作用下，容易出现局部塌陷导致地面开裂； 2、在软弱土层地区，建筑主体与其周边区域的基础形式不同，抵抗沉降能力各异，相对变形较大，导致交接处开裂； 3、未按规定厚度分层回填夯实地基土层，或底部松填而仅表面夯实，密实度不符合要求； 4、基底上的草皮、淤泥、杂物和积水未清除就填方，填方后土体受压缩而产生沉陷；填方土料含有大量有机质，或含水量较大，或大的土块未经破碎填筑，造成填土沉陷。 	
防治 措施	<ol style="list-style-type: none"> 1、针对可疑区域，通过详细钻探、测试和现场踏勘，识别可能存在的地下空洞和软弱土层并作相应处理； 2、针对软弱土层，首先以变形协调为原则对建筑主体及周边区域的基础形式进行合理选择，或对相对软弱区域进行土体加固；当室内首层地面对沉降变形要求高，地基处理困难时，宜按配筋混凝土地面进行设计； 3、先对原自然土面碾压密实，然后再按设计与规范要求合理选择回填材料，分层回填夯实； 4、填方土料应符合设计要求，保证填方的强度和耐久性。回填前应先清除基底上草皮、树根、积水、淤泥和杂物。土料含水量一般以手握成团，落地开花为宜。

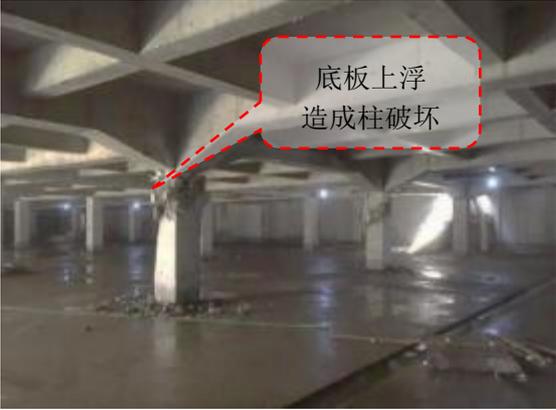
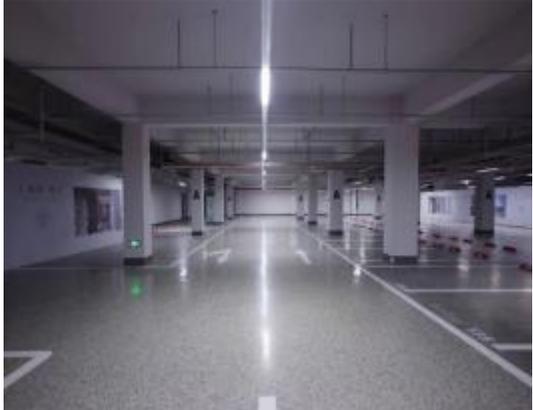
2. 底板上浮

事项	底板上浮	
示例 照片

问题照片	正确做法照片
原因 分析	<p>1、建筑位于地下水位较高地区，在雨季或汛期，地下水位上升，又因室外排水系统不完善，地下水位无法有效降低，造成浮力加剧，导致底板上浮；</p> <p>2、抗浮锚杆长度不足，或锚杆与周围土体或岩层的接触不良，或者长期使用导致锚杆自身锈蚀，锚固效果差。</p>	
防治 措施	<p>1、设计完善的室外排水系统，包括排水沟、集水井和排水管道等，以控制和引导地下水流向，降低地下水位，减少对底板的浮力；在地下水位较高的区域，设置永久性或临时性的降水井，通过抽水降低地下水位，减少浮力；</p> <p>2. 施工应确保锚杆锚固长度符合设计要求，充分验证锚固抗拔力。应采取措施防止钻孔坍塌，确保锚杆周围的土体或岩层稳定、不塌孔，锚杆应使用符合设计标准的钢材，必要时进行防腐处理防止锈蚀。</p>

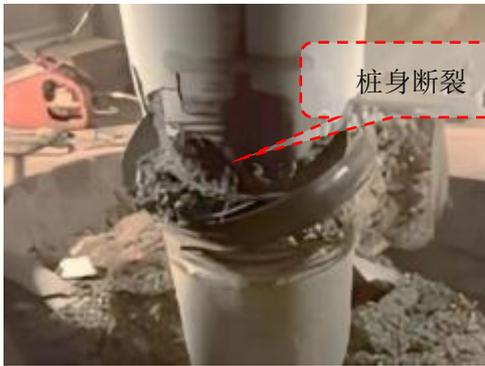
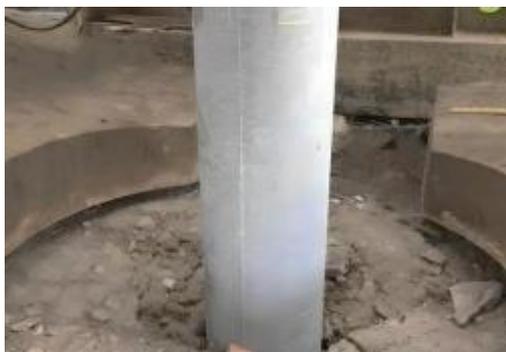
1. 管桩桩身断裂

事项	管桩桩身断裂	
示例 照片

问题照片	正确做法照片
原因 分析	<p>1、桩身混凝土强度低，管壁厚薄不均匀，桩身弯曲超过规定，桩尖偏离桩的纵轴线较大，桩在堆放、吊运过程中产生裂纹或断裂，沉入过程中桩身发生较大的倾斜或弯曲；</p> <p>2、地层软硬变化、含有坚硬障碍物或桩端持力层岩面倾斜，在锤击或静压作用下把桩尖挤向一侧，产生侧滑从而断裂；</p> <p>3、采用移动桩架等措施强行回扳纠偏、压桩线路安排不当或桩机不平稳，造成桩身断裂。</p>	
防治 措施	<p>1、对桩身质量进行全面检查，测量管桩的外径、壁厚、桩身弯曲度等有关尺寸，并详细记录，发现桩身弯曲超过规定或桩尖不在桩纵轴线上的不宜使用；桩的堆放、吊运应严格按照有关规定执行；发现桩不垂直应及时纠偏；</p> <p>2、地质条件复杂的地区如岩溶地区应对桩端持力层进行探明，预先处理，施工前应对桩位下的障碍物进行清理；</p> <p>3、合理安排压桩线路，防止压桩机侧向挤压已完成的管桩。</p>

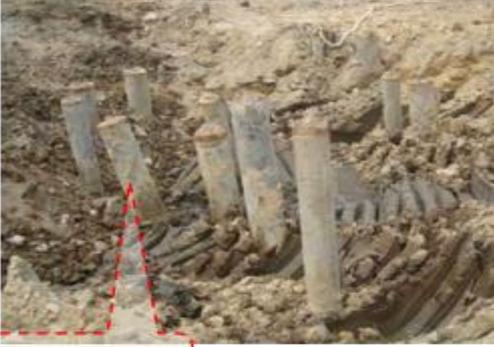
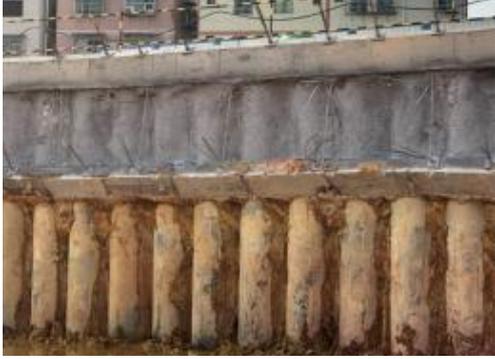
2. 管桩桩身倾斜

事项	管桩桩身倾斜	
示例 照片

<p data-bbox="331 824 448 857">桩身倾斜</p>

问题照片	正确做法照片
原因 分析	<ol style="list-style-type: none"> 1、桩入土后，遇障碍物，将桩尖挤向一侧； 2、场地不平，打桩架导杆不直，或静压桩机移动时对土层挤压，或开挖方法不当，导致桩身弯曲变形或整体倾斜。 	
防治 措施	<ol style="list-style-type: none"> 1、施工前应清除地下障碍物； 2、安设桩架场地应整平，稳桩时桩应垂直；制定有效的压(打)桩路线，并根据桩的入土深度，先长后短、先高后低，若较密集，宜采取“先中间后两边”的措施进行压(打)桩)施工。

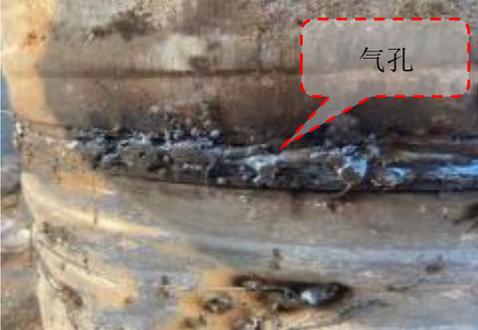
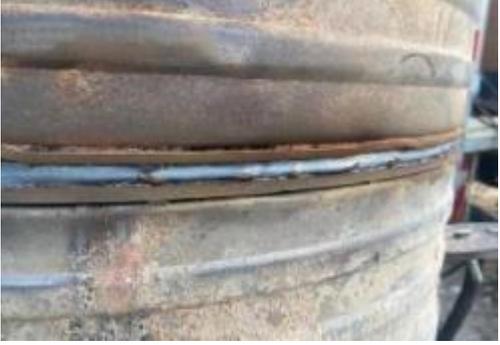
3. 管桩接头缺陷

事项	管桩接头缺陷	
示例 照片

问题照片	正确做法照片
原因 分析	<ol style="list-style-type: none"> 1、接头表面有杂物、油污未清理干净； 2、采用焊接连接时，桩端不平整、焊缝不连续、不饱满、焊缝中夹有焊渣等杂物； 3、焊接完成后，停歇时间不足，沉桩时焊缝遇地下水出现脆裂； 4、两节桩截面中心不在同一条直线上，接桩处产生曲折，打（压）桩过程中接桩处局部产生集中应力而破坏连接。 	
防治 措施	<ol style="list-style-type: none"> 1、桩对接前，上下端板表面应用铁刷子清刷干净，坡口处应刷至露出金属光泽； 2、接桩时焊缝应分层施焊，焊缝质量要保证连续、饱满，不得有咬边、弧坑、气孔、夹渣等缺陷，焊接完后应检查焊缝质量，重要工程应对电焊接桩的接头做10%的探伤检查； 3、焊接好的桩接头应满足停歇时间后，才能继续沉桩，停歇时间宜大于8分钟；严禁用水冷却或焊好立即施打； 4、采用四点对称焊接固定，不少于两人同时对称施焊；下节桩的桩头处宜设导向箍接桩时上下节桩段应保持顺直，错位偏差不宜大于2mm。

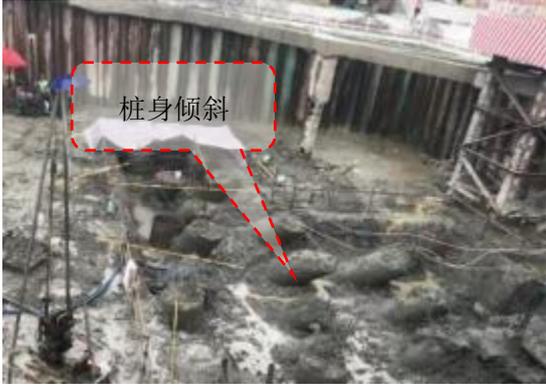
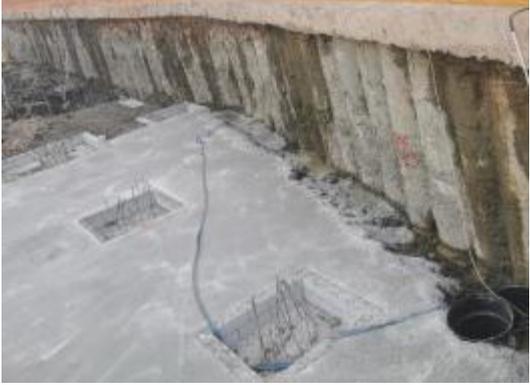
4. 钻（冲）孔灌注桩身倾斜

事项	钻（冲）孔灌注桩身倾斜	
示例 照片

问题照片	正确做法照片
原因 分析	<ol style="list-style-type: none"> 1、钻进（冲孔）过程中遇探头石、孤石、漂石，或土层软硬不均，基岩面起伏变化大，钻头（锤头）受力不均匀； 2、桩机底座未安置水平或不均匀沉陷，导致桩架倾斜； 3、钻进（冲进）速度未按地层情况进行控制，或测量放线偏差和施工过程中造成的偏差。 	
防治 措施	<ol style="list-style-type: none"> 1、发现探头石、孤石、漂石后：冲孔时应采取低锤密击，把石打碎；钻孔时宜用钻机钻透或回填黏土、碎石待沉积密实后继续钻进；当在软土层中钻进时，应根据泥浆补给情况控制钻进速度；在硬层或岩层中的钻进速度应以钻机不发生跳动为准；同时控制钻（冲）进速度，每4-5m检查一次桩孔垂直度； 2、施工场地应平整，桩机底座安置要水平、牢固，防止产生不均匀下沉，并及时对桩架进行垂直和水平校正； 3、若发现桩孔倾斜过大：钻孔时应控制钻速，并在倾斜处慢速提升下降反复扫孔纠正，严重倾斜时，应填入石子、黏土，重新钻进；冲孔时可填入片石至偏孔上方300-500mm处，重新冲进。

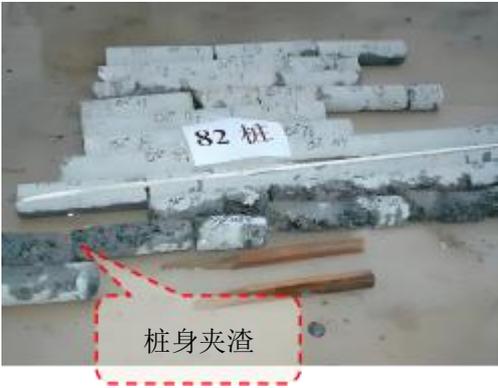
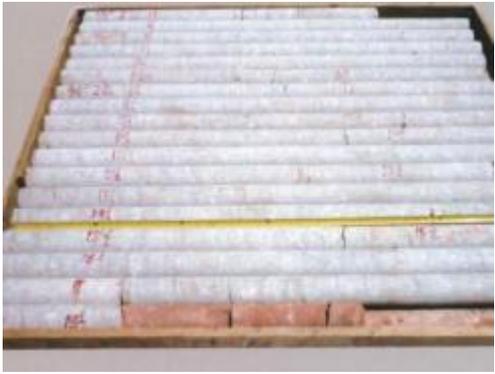
5. 灌注桩身夹渣

事项	灌注桩身夹渣	
示例 照片

问题照片	正确做法照片
原因 分析	<ol style="list-style-type: none"> 1、水下混凝土灌注过程中，导管埋入混凝土深度不足；拔管时，导管提出混凝土面； 2、灌注混凝土过程中出现卡管或导管的堵塞，导致浇注中断，重新灌注混凝土时，混凝土内存在浮浆夹层，造成断桩； 3、混凝土浇注不连续，浇注时间过长； 4、灌注水下混凝土时导管渗漏，导致护壁泥浆渗入导管内的混凝土之中。 	
防治 措施	<ol style="list-style-type: none"> 1、施工期间护筒内的泥浆面应高出地下水位1.0m以上，受水位涨落影响时，泥浆面应高出最高水位1.5m以上，在容易产生泥浆渗漏的土层中采取维持孔壁稳定的措施； 2、混凝土灌注过程中，导管埋入混凝土深度宜为2-6m，严禁将导管提出混凝土灌注面，并应控制提拔导管速度； 3、灌注水下混凝土必须连续施工，并严格控制每车混凝土的坍落度，每根桩的灌注时间应按初盘混凝土的初凝时间控制，对灌注过程中的故障应及时采取处理措施； 4、导管使用前应试拼装、试压，试水压力可取为0.6-1.0MPa，确保灌注水下混凝土时导管不渗漏。

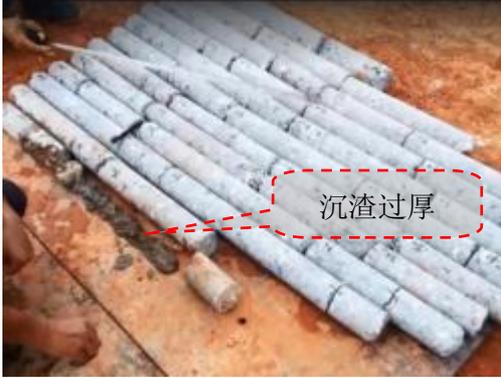
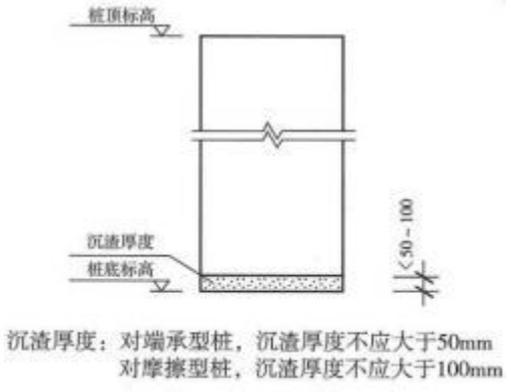
6. 灌注桩沉渣过厚

事项	灌注桩沉渣过厚	
<p>示例照片</p>

<p>原因分析</p>	<p>问题照片</p> <p>正确做法示意图</p> <ol style="list-style-type: none"> 1、在清孔过程中，未能及时置换泥浆； 2、清孔不干净或未进行二次清孔，未进行沉渣厚度检验； 3、泥浆比重过小或泥浆含砂率过大，难以将沉渣浮起； 4、清孔后，待灌时间过长引起桩孔土壁坍塌，又未能进行再次清孔，导致沉渣过厚。 	
<p>防治措施</p>	<ol style="list-style-type: none"> 1、在清孔过程中，应不断置换泥浆，并保持孔内浆液面的稳定，直至浇筑水下混凝土； 2、清孔后对沉渣厚度进行检测，符合要求后再浇筑混凝土； 3、清孔后距孔底0.5m内的泥浆比重应小于1.25，黏度不得大于28s，含砂率不大于8%； 4、下完钢筋笼检查沉渣量和用导管进行二次清孔。

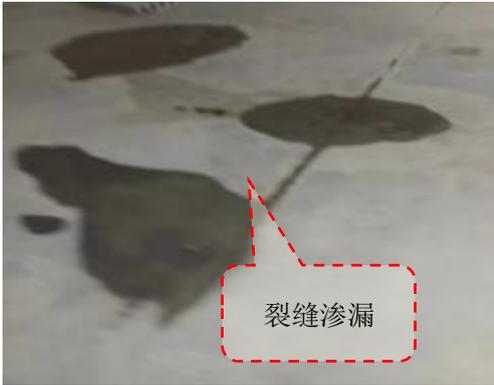
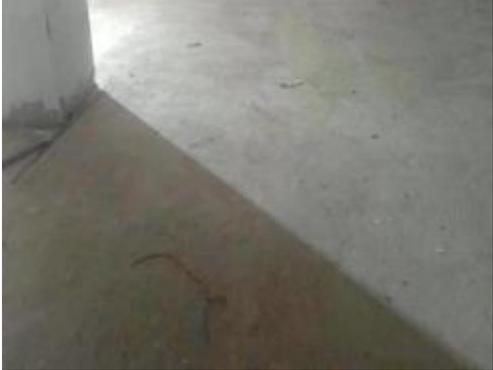
1. 地下室底板开裂与渗漏

事项	地下室底板开裂与渗漏	
示例 照片

<p data-bbox="485 884 608 920">问题照片</p>

<p data-bbox="1145 884 1334 920">正确做法照片</p>
原因 分析	<ol style="list-style-type: none">1、后浇带设置不合理;2、浇筑前未做好降水措施, 地下水位未低于底板以下500mm, 地下水浸泡基坑, 影响底板结构施工质量;3、底板大体积混凝土出现温差裂缝、收缩裂缝;4、浇筑方法与顺序不当, 底板混凝土未连续浇筑而产生施工缝, 且未采取有效措施处理;5、混凝土振捣不密实, 出现漏振、蜂窝、麻面等现象。	
防治 措施	<ol style="list-style-type: none">1、根据地下室底板形状、特点等合理设置后浇带; 可采取在后浇带处预留企口槽或采用预埋止水钢板和止水条的方法避免该处渗漏; 防水混凝土终凝后应立即用薄膜或麻袋养护, 养护时间不得少于14d;2、地下防水工程施工期间, 必须保持地下水位稳定在工程底部最低高程500mm以下, 必要时应采取降水措施;3、大体积混凝土在施工及养护过程中, 须采用适当措施以防止出现温差裂缝;4、底板混凝土要一次性连续浇筑成型, 不得中途停止浇筑以免出现冷缝, 宜少留施工缝; 混凝土浇筑结束后须在初凝前用铁滚筒碾压数遍并打磨压实, 防止混凝土表面出现收缩裂缝;5、做好技术交底及过程施工监控, 确保振捣密实。

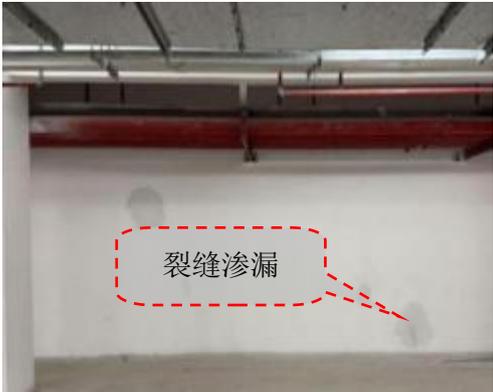
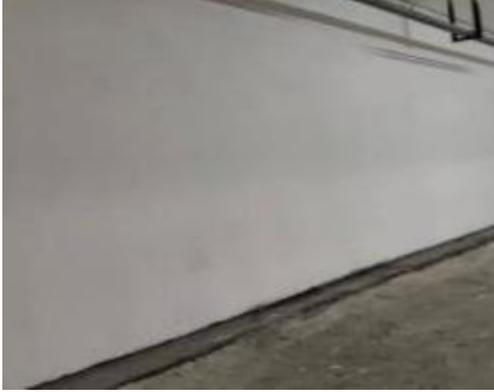
2. 地下室侧壁开裂与渗漏

事项	地下室侧壁开裂与渗漏	
示例 照片

问题照片	正确做法照片
原因 分析	<ol style="list-style-type: none"> 1、地下室侧壁预留洞口、管口设置的数量、位置不合理； 2、基坑回填对防水材料造成损坏； 3、浇筑混凝土时施工缝处理不当； 4、在防水工程施工过程中施工质量不符合设计及规范要求； 5、地下室侧壁对拉螺杆位置的设置不合理，封堵不严。 	
防治 措施	<ol style="list-style-type: none"> 1、设计合理考虑地下室侧壁预留洞口、管口的数量及位置； 2、合理选用回填土料及防水材料；回填过程中需对防水材料进行保护； 3、合理安排施工工序及材料供应，避免出现施工冷缝，施工缝施工应符合规范规定； 4、保证防水工程施工质量； 5、地下室侧壁对拉螺杆位置应采用穿墙防水对拉螺杆栓套具，且应与主筋断开设置，封堵严密。

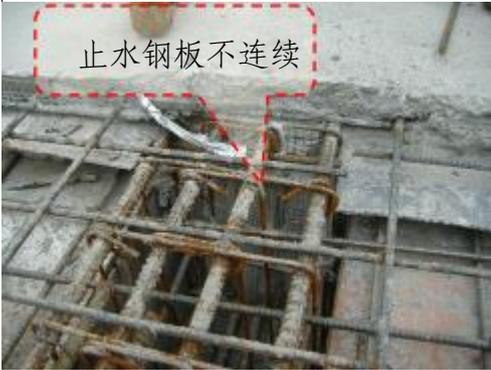
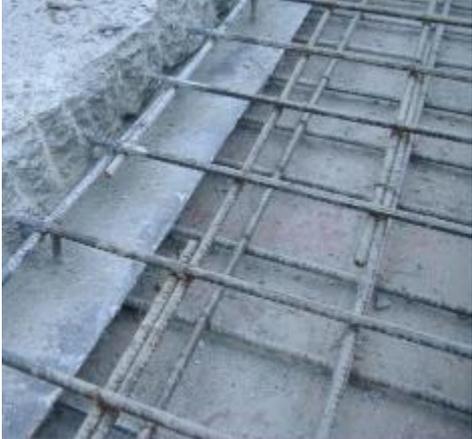
3. 地下室后浇带开裂与渗漏

事项	地下室后浇带开裂与渗漏	
示例 照片

问题照片	正确做法照片
原因分析	<ol style="list-style-type: none"> 1、没有提高后浇带使用的补偿收缩混凝土等级，微膨胀剂掺量不符合设计要求； 2、后浇带两侧及底部有杂物、淤泥，接触面未进行凿毛处理； 3、混凝土底板和墙体后浇带两侧止水钢板漏设、设置位置不准确、搭接处焊缝质量差，未做企口带，没有安装遇水膨胀止水条（胶）或止水条发生位移，两侧混凝土厚度不一致； 4、养护未及时覆盖，浇水次数少，养护期没有达到规定时间就提早拆模。 	
防治措施	<ol style="list-style-type: none"> 1、采用掺膨胀剂的补偿收缩混凝土，膨胀剂掺量不宜大于12%，坍落度按160-180mm控制（泵送混凝土），水中养护14d后的限制膨胀率不应小于0.015%，膨胀剂的掺量应根据不同部位的限制膨胀率设定值经试验确定； 2、浇筑混凝土前，应将后浇带两侧的接缝表面浮浆和杂物清除，然后铺设净浆或涂刷混凝土界面处理剂、水泥基渗透结晶型防水涂料等材料，再铺30-50mm厚的1:1水泥砂浆，并应及时浇筑混凝土； 3、止水钢板朝向底板面层方向，便于后浇带两侧的凿毛清理，混凝土浇筑前，对焊缝施工质量进行检查；缝缘未做企口带也没有安装遇水膨胀止水条（胶）的，应粘贴外贴式止水带，止水带粘贴后，混凝土浇筑前，应避免雨水和其他水浸泡； 4、混凝土浇筑后应及时养护，养护时间不得少于28d；拆模后，在迎水面做附加防水层和护墙，施工完毕后，建议进行覆膜养护。

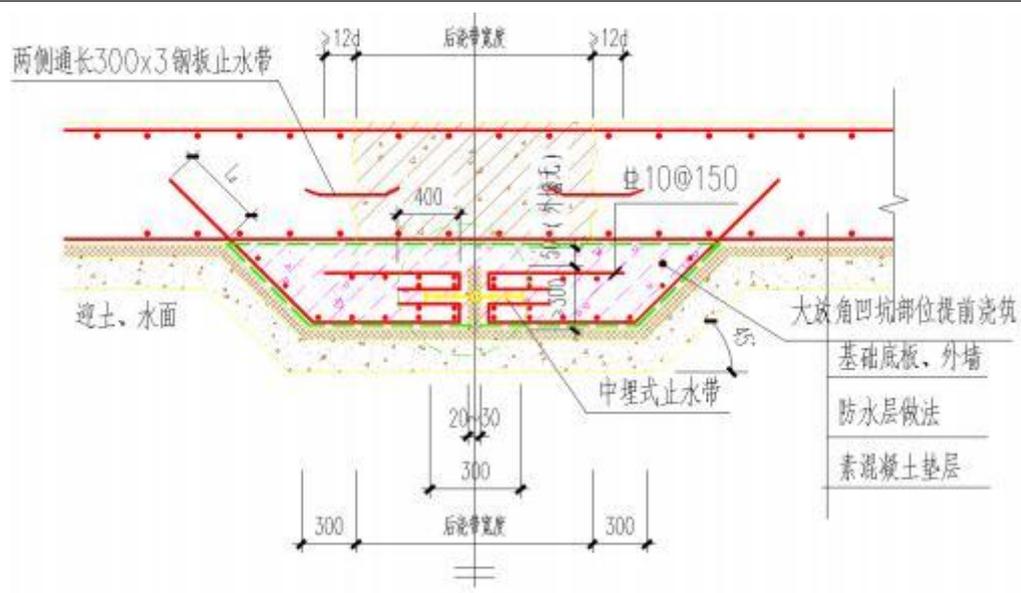
基础底板超前止水后浇带做法示意图

注：当水压力较大时，应验算强度。

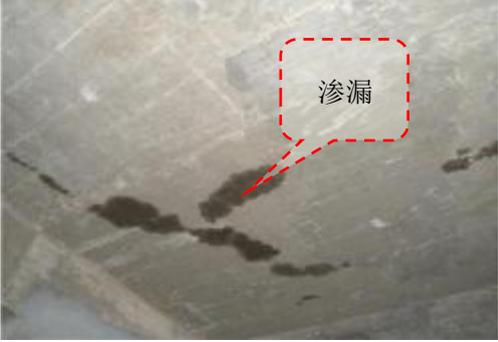
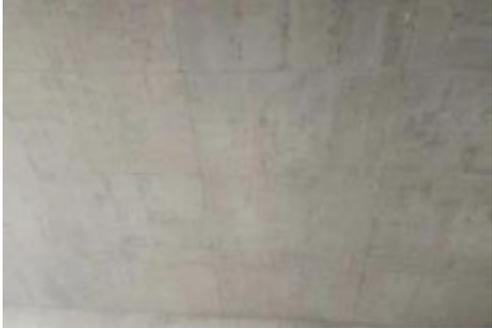
4. 地下室特殊部位渗漏

事项	地下室特殊部位渗漏	
示例 照片

原因 分析	<ol style="list-style-type: none"> 1、防水卷材的质量不好; 2、防水卷材基层处理不平整、不干燥; 3、卷材在自然环境（日照、风雨）作用下出现性能下降、鼓泡现象; 4、防水卷材搭接宽度不满足规范要求。 	
防治 措施	<ol style="list-style-type: none"> 1、保证防水卷材的产品质量，选用合格的防水卷材; 2、铺贴防水卷材前，基面应干净、干燥，并应涂刷基层处理剂;当基面潮湿时，应涂刷湿固化型胶粘剂或潮湿界面隔离剂; 3、施工完成后及时进行保护或进行面层施工，避免渗漏进水、积水，减少卷材裸露时间; 4、不同品种防水卷材的搭接宽度均应符合规范要求。

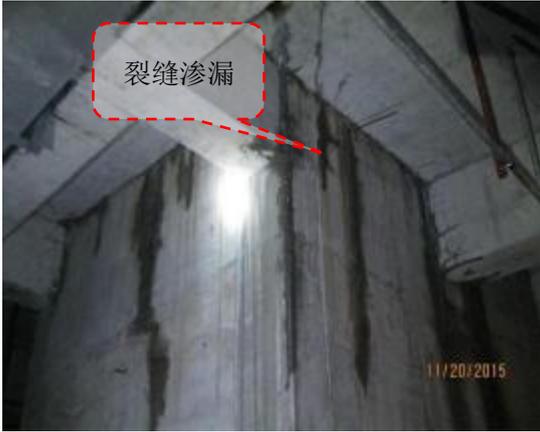
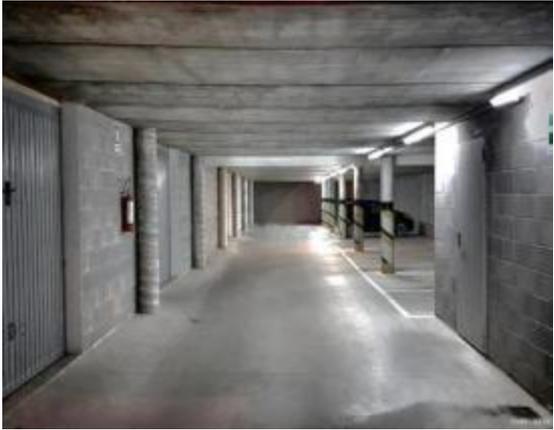
1. 地下室外墙渗漏

事项	地下室外墙渗漏	
<p>示例 照片</p>

<p>原因 分析</p>	<p>问题照片</p> <p>正确做法照片</p> <ol style="list-style-type: none"> 1、外墙穿墙螺杆处理不到位，形成渗漏通道； 2、外墙混凝土施工措施不合理，如养护不及时，未设置抗裂钢筋等； 3、外墙施工缝未按规范要求落实防渗漏措施，形成渗漏通道； 4、外墙预留孔洞、预埋套管未按要求施工。 	
<p>防治 措施</p>	<ol style="list-style-type: none"> 1、外墙穿墙螺杆设置止水环，螺杆出外墙部位混凝土应凿成小杯口状，进行螺杆防锈处理，并采用防水砂浆封堵抹平，外侧封堵范围应设置防水加强层； 2、结合工程特点制定并落实外墙防渗漏施工措施，如：养护措施、设置抗裂钢筋等； 3、外墙施工缝按要求设置防水措施，如设置止水板（带）； 4、外墙预留孔洞、预埋套管止水、防水要严格按图施工，做好细部构造防水措施。

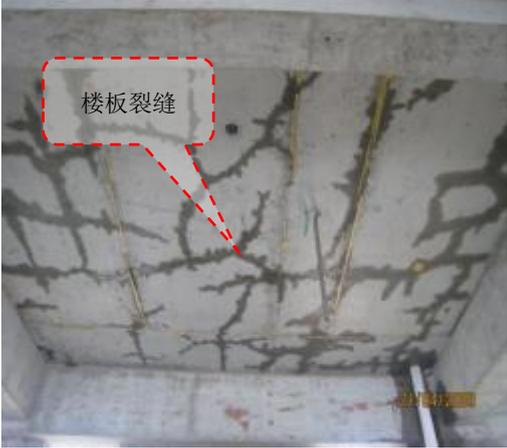
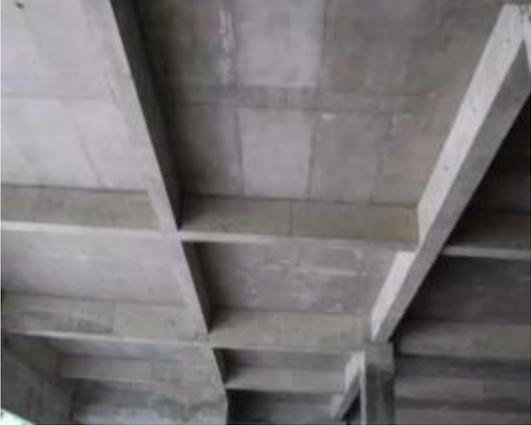
2. 混凝土楼板出现裂缝

事项	混凝土楼板出现裂缝	
示例 照片

<p style="text-align: center;">问题照片</p>

<p style="text-align: center;">正确做法照片</p>
原因 分析	<ol style="list-style-type: none"> 1、在建筑平面刚度变化较大处（如客厅异形大板的阴角），未设置防裂构造钢筋； 2、线管较密或线管交叉部位，混凝土浇筑面厚度不足； 3、混凝土质量不符合要求； 4、模板支撑刚度不足，或混凝土强度尚未达到要求时楼面上堆载，导致混凝土产生裂缝； 5、混凝土搅拌、运输和浇筑过程质量保证措施落实不到位。 	
防治 措施	<ol style="list-style-type: none"> 1、在建筑平面刚度变化较大处，设置防裂构造钢筋； 2、线管较密或线管交叉时，应对管线排布进行优化，混凝土楼板厚度不宜小于120mm； 3、严格按混凝土料单做好混凝土进场验收，浇筑时按要求做好振捣密实，混凝土试件强度应满足设计要求，浇筑后做好养护措施； 4、模板支撑体系严格按照审核方案执行，混凝土强度未达到要求严禁堆载，加强拆模管理，严禁过早拆模； 5、混凝土运输过程中及时搅拌，在初凝时间内完成浇筑；浇筑后按规范进行养护，浇筑遇下雨要采用覆盖等专项措施。

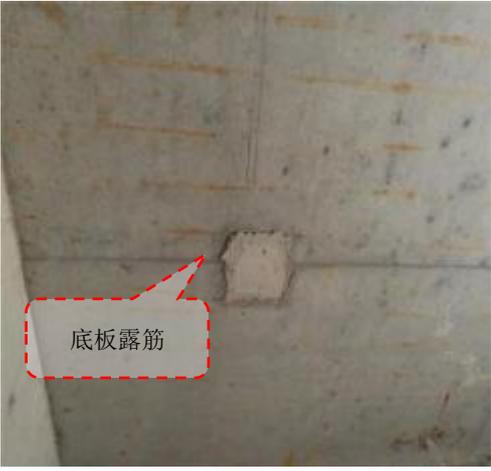
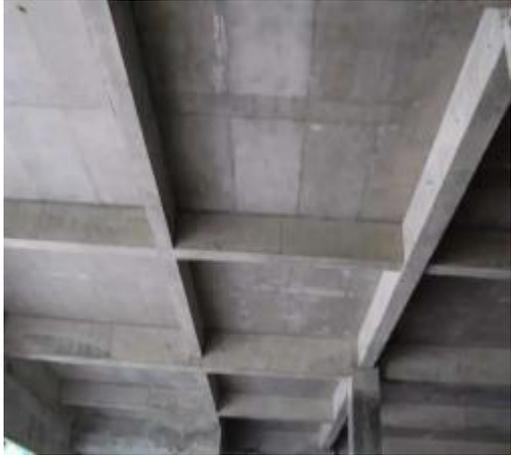
3. 梁板底部露筋

事项	楼板底部露筋	
示例 照片

问题照片	正确做法照片
原因 分析	<ol style="list-style-type: none">1、楼板底筋垫块布置偏少或没有设置；2、施工时工人踩踏导致底筋紧贴模板，或钢筋固定不牢固，混凝土浇筑过程中底筋发生偏移；3、垫块质量问题，施工过程中践踏导致垫块失效。	
防治 措施	<ol style="list-style-type: none">1、楼板浇筑前检查垫块布置，数量满足规范要求，保证底筋的保护层；2、施工时安排专人将踩踏的底筋提拉到保护层位置，及时整理垫块，并紧贴模板固定；3、垫块应不低于楼板混凝土的强度，有足够的刚度，以确保支撑和保护效果。

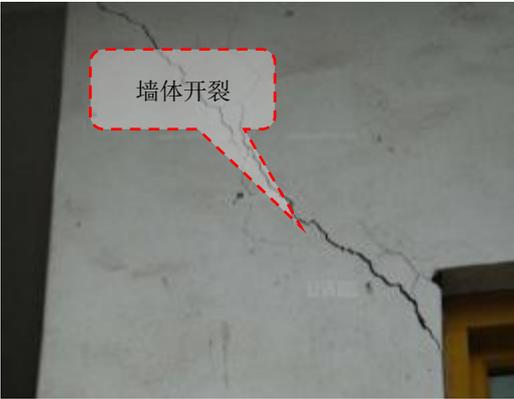
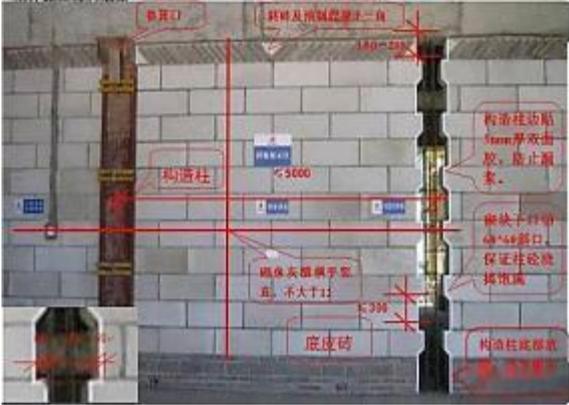
4. 砌筑（墙板）开裂

事项	砌筑（墙板）开裂	
<p>示例照片</p>

<p>墙体开裂</p>

<p>原因分析</p>	<p>问题照片</p> <p>正确做法照片</p> <ol style="list-style-type: none"> 1、每天砌筑高度过高，砌体沉降过大； 2、未按规定设置顶砖，顶砖留置时间不满足要求； 3、未按设计要求设置圈梁、构造柱、过梁、砂浆加强带，或施工质量不满足要求； 4、抹灰层未设置抗裂措施。 	
<p>防治措施</p>	<ol style="list-style-type: none"> 1、砌筑过程按照规范要求限定每天砌筑高度，每次砌筑高度不得超过设计要求； 2、按规范要求进行顶砖施工，可以使用顶部定型砌块，并应满足留置时间要求； 3、严格按照设计要求设置构造柱、圈梁、过梁等构造措施，严格按照工艺要求施工，确保施工质量； 4、抹灰层设置钢筋网等抗裂措施。

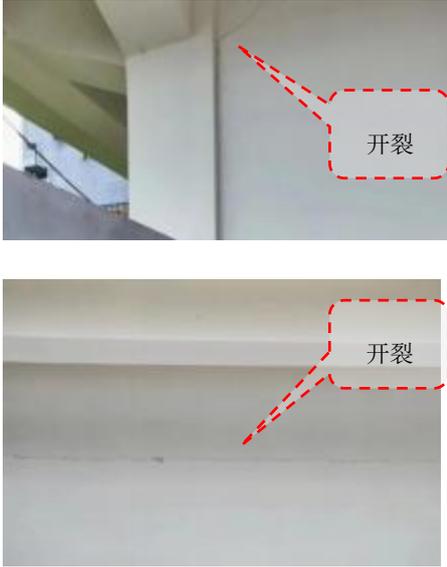
5. 墙体结构交接处开裂

事项	墙体结构交接处开裂	
<p>示例 照片</p>

<p>问题照片</p>

<p>正确做法照片</p>
<p>原因 分析</p>	<ol style="list-style-type: none"> 1、填充墙水平长度超长（5m）未设置构造柱或超高（4m）未设置圈梁； 2、未设置拉结筋，或间距过大，锚入砖墙长度不足； 3、不同结构材料交接处未挂网，导致应力过大开裂； 4、墙体单日砌筑高度、顶砖未按要求砌筑，导致形成水平通缝。 	
<p>防治 措施</p>	<ol style="list-style-type: none"> 1、砌体长度超5m或2倍层高，需设置构造柱；高度超4m，需设置圈梁； 2、非抗震设防及抗震设防烈度为6度、7度地区的临时间断处，拉结筋间距沿墙高不应超过500mm，且竖向间距偏差不应超过100mm；埋入长度从留槎处算起每边均不应小于500mm，对抗震设防烈度6度、7度的地区，不应小于1000mm；8度、9度时应全长贯通； 3、不同材质墙体纵横向交接处需挂网施工，宽度不小于300mm； 4、砌体应分段砌筑，单日砌筑高度不应超过1.5m。雨期施工时，日砌高度不应超过1.2m；砌体顶部必须与梁、板底挤紧、填实。采用斜砌填塞法时，砌筑至梁板下200mm左右，应至少放置14d以上进行斜砌填塞；采用灌缝填塞法时，砌筑至梁、板底部留10mm-20mm高的墙顶缝，宜至少间隔14d以上进行灌缝填塞。

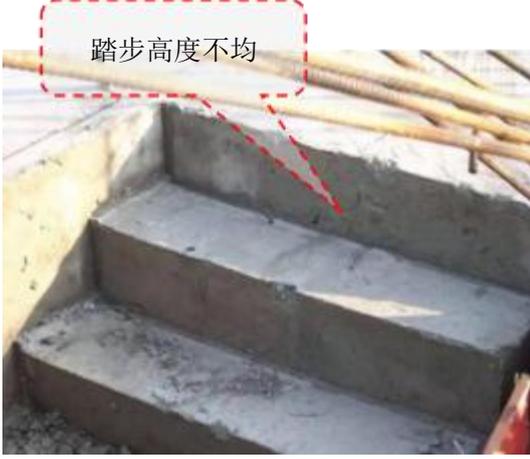
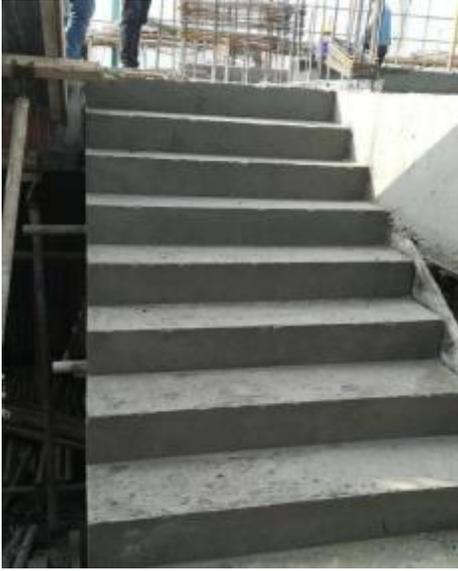
6. 首末段踏步装修完成面高度过高

事项	首末段踏步装修完成面高度过高	
示例照片

<p>踏步高度不均</p>

原因分析	未考虑装修厚度不同, 结构标高不准确, 导致首末段踏步高度过高或过低。	
防治措施	现浇楼梯踏步施工时, 要考虑楼层装修材料和做法, 根据装修厚度调整首末踏步高度, 第一个踏步通常会设置得稍高一些, 最后一个踏步则会略低。

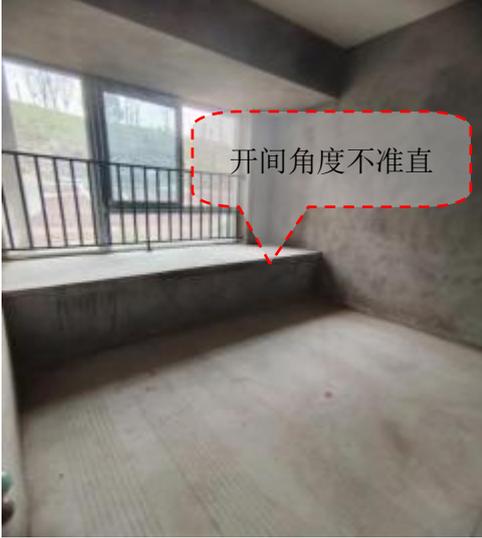
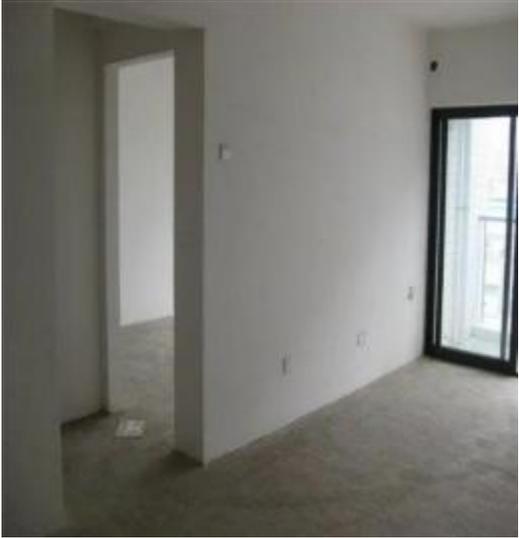
7. 开间尺寸超标

事项	开间尺寸超标	
<p>示例 照片</p>

问题照片	正确做法照片
<p>原因 分析</p>	<p>1、结构墙体放线不准确或模板安装不牢固，导致墙体位置出现偏差； 2、抹灰前未认真检查房间的对角线、开间、进深尺寸，不按规定设置冲筋，抹灰面不均匀，墙面不能形成直角。</p>	
<p>防治 措施</p>	<p>1、结构墙体放线后应进行复核，模板安装要准确牢固； 2、室内抹灰前，必须对砼、砌体墙面进行检测，在房间地面弹“十字线”找方，保证房间的开间、进深等净空尺寸；室内墙面抹灰前应对房间方正尺寸进行检查，根据偏差值，合理布设抹灰控制线。</p>

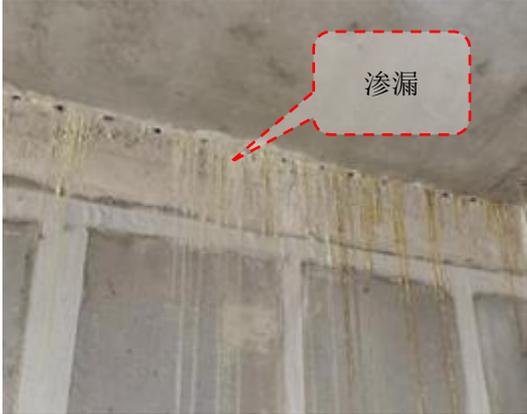
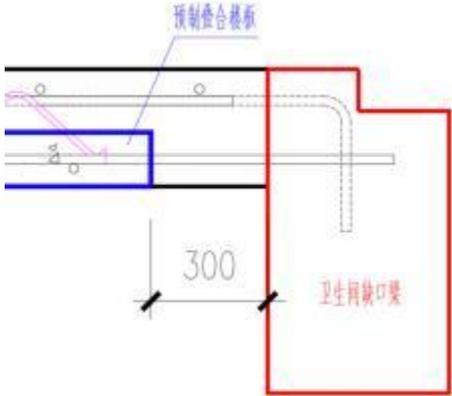
事项	叠合楼板搭接部位渗漏	
示例 照片

问题照片	正确做法照片
原因 分析	<p>叠合楼板搭接部分渗漏多发于叠合楼板与卫生间、外墙搭接位置，主要原因如下：</p> <ol style="list-style-type: none"> 叠合楼板与卫生间缺口梁的结合部位，由于钢筋密集且混凝土层较薄，且存在混凝土浇筑不密实的情况，导致卫生间内的水通过渗漏通道渗入下方楼层，从而引发渗漏问题； 叠合楼板与外墙搭接部位，未一次性浇筑至板面高度，在叠合楼板底部标高处混凝土形成施工冷缝从而引发渗漏；构件侧面未设置粗糙面或未用水湿润，导致预制构件与现浇混凝土粘结不紧密； 混凝土浇筑前，叠合楼板表面未清理干净，接触面夹渣导致混凝土与构件结合不紧密；搭接位置的混凝土振捣不密实导致渗漏。 	
防治 措施	<ol style="list-style-type: none"> 对叠合楼板与卫生间缺口梁的结合部位进行优化，将缺口梁外侧100—300mm范围内楼板调整为现浇板与叠合楼板连接； 叠合楼板与外墙搭接部位混凝土浇筑过程中，应一次性浇筑至楼板面的高度，同时确保搭接部位的混凝土充分振捣，避免因振捣不充分导致的渗漏隐患；将叠合楼板侧面接触面设置为倒角+钢花纹，增加构件与混凝土的接触面积，减少混凝土的渗漏现象； 混凝土浇筑前，清理叠合楼板上的杂质，并向叠合楼板上部洒水，保证叠合楼板表面充分湿润；混凝土浇筑完后要适时进行浇水养护，养护时间一般不小于7d。

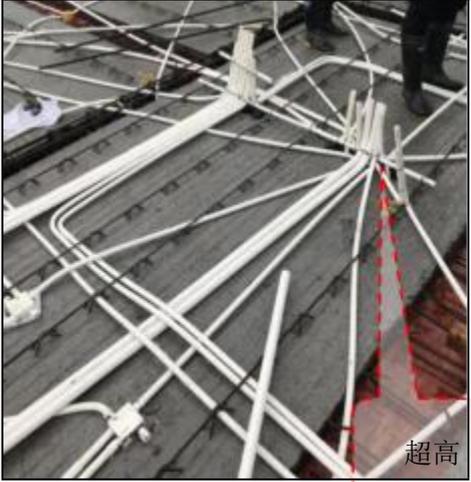
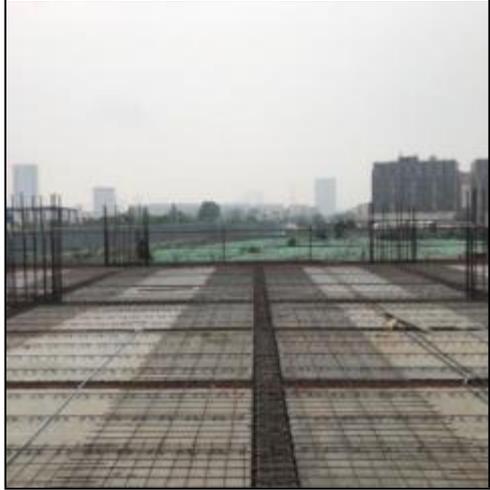
事项	叠合楼板开裂渗漏	
<p>示例 照片</p>

<p>问题照片</p>

<p>正确做法照片</p>
<p>原因 分析</p>	<p>叠合楼板开裂渗漏问题多发于住宅楼公共区域、玄关位置主要原因如下： 住宅楼公共区域、玄关位置，管线数量多、管线管径大且部分管线交叉叠加高过叠合楼板桁架筋，导致现浇混凝土层厚度不够，削弱了混凝土楼板的截面，从而引发了楼板开裂和渗漏问题。</p>	
<p>防治 措施</p>	<ol style="list-style-type: none"> 1、宜对楼板设备管线进行一体化、精细化设计，优化管线排布； 2、预制叠合楼板布置优化：建议宜在公区、玄关位置等管线密集区域采用现浇楼板代替预制叠合楼板，避免管线直径大于预制叠合楼板桁架净距无法安装，或管线过于密集造成楼板开裂现象； 3、预制叠合楼板板厚设计：宜考虑楼板内存在2层管线交叉敷设条件，提高现浇层厚度。

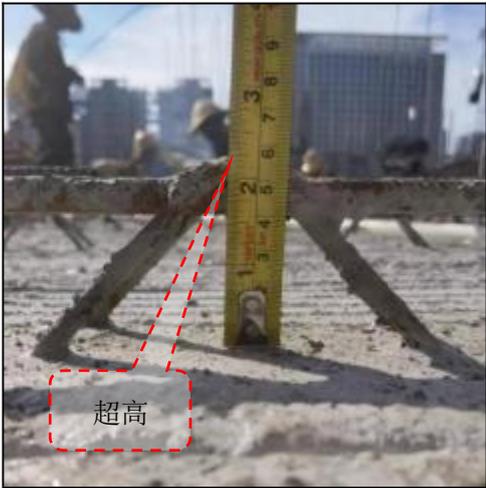
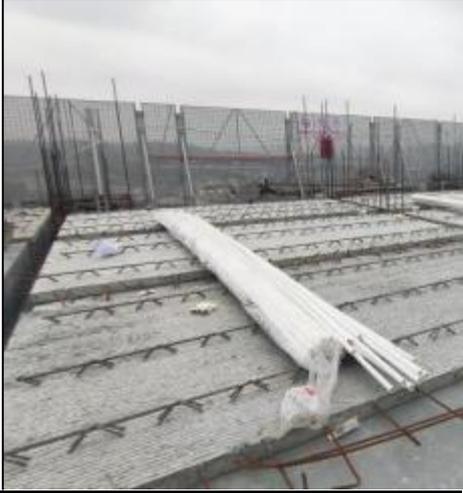
事项	叠合楼板混凝土超厚	
示例 照片

<p style="text-align: center;">问题照片</p>

<p style="text-align: center;">正确做法照片</p>
原因 分析	<ol style="list-style-type: none"> 1、设计图纸未充分考虑楼板钢筋现场施工便利性等因素，选取了过高的桁架筋； 2、预制构件加工单位未严格按照设计图纸要求确定桁架筋在叠合楼板厚度方向上的定位；预制构件加工误差过大，超过相关规范要求； 3、管线密集区域楼板面筋绑扎质量差，未控制板厚及标高，导致楼板钢筋混凝土保护层不足或者楼板超厚。 	
防治 措施	<ol style="list-style-type: none"> 1、设计图纸优化：针对60mm厚的叠合楼板+70mm厚的现浇层的楼盖，建议桁架筋高度采用75mm，保证桁架筋距板面净距不小于30mm（穿机电管线），桁架筋上部钢筋保护层满足15mm； 2、建议采用水平管线分离技术：减少由于电气管线在叠合板中暗敷施工（考虑管线在桁架筋腹部空间穿越）而增加桁架筋高度的情况； 3、施工现场管理：按照施工大样进行控制钢筋安装标高，控制周边结构钢筋标高与安装搭接顺序，加强绑扎质量，保证不超高； 4、构件生产管控：构件预制生产时，应进行生产交底，选择并加工与图纸要求一致的架立筋，并加强桁架筋定位管控。

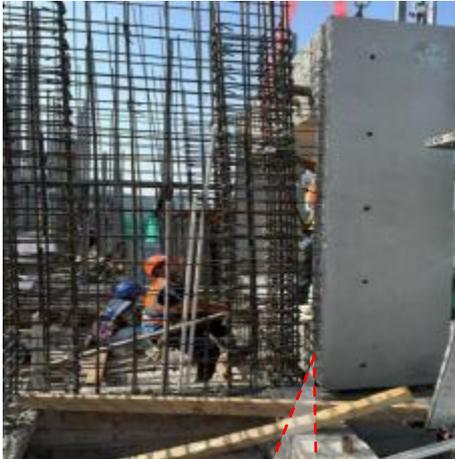
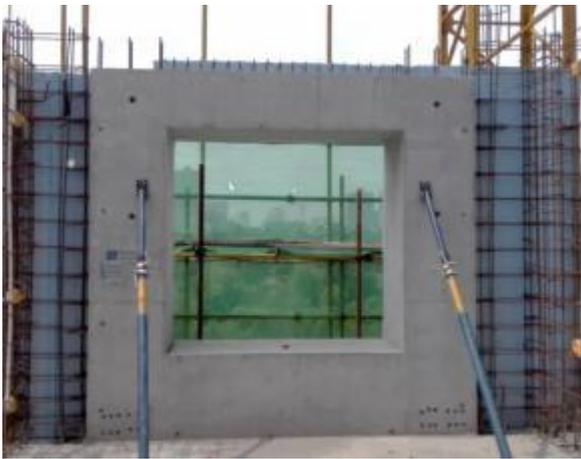
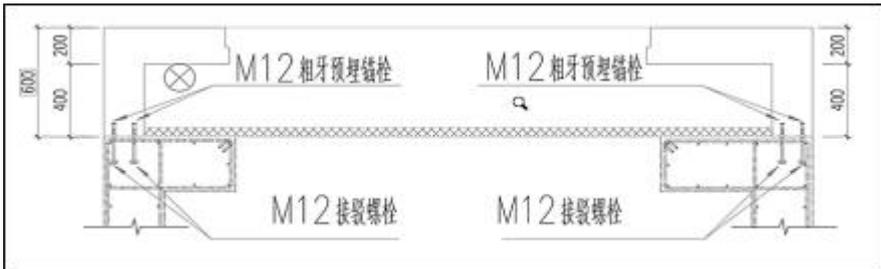
事项	预制凸窗连接处开裂	
<p>示例照片</p>

<p style="text-align: center;">未连接到位</p>

问题照片	正确做法照片
<p>原因分析</p>	<p>预制凸窗U型连接钢筋与现浇结构竖向钢筋在高度上交叉碰撞，造成预制构件安装困难；施工过程中为方便构件安装，将构件钢筋掰弯或将钢筋切断，导致构件与现浇结构无法有效连接，影响结构安全。</p>	
<p>防治措施</p>	<p>预制凸窗与现浇结构连接节点进行设计优化：</p> <ol style="list-style-type: none"> 1、预制凸窗伸出钢筋设计为直锚； 2、预制凸窗伸出钢筋设计为锚栓连接，在预制凸窗内预埋锚栓，然后用接驳螺栓连接，起到与现浇结构拉结作用。

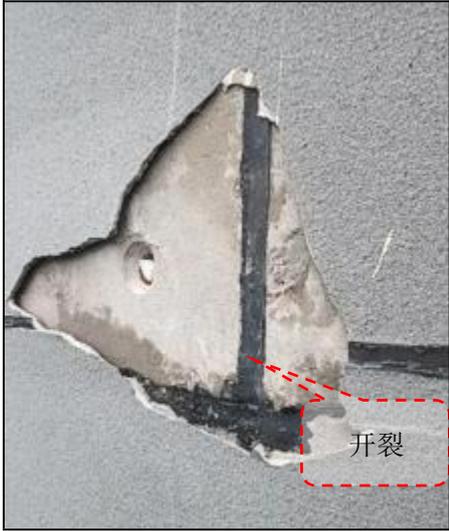
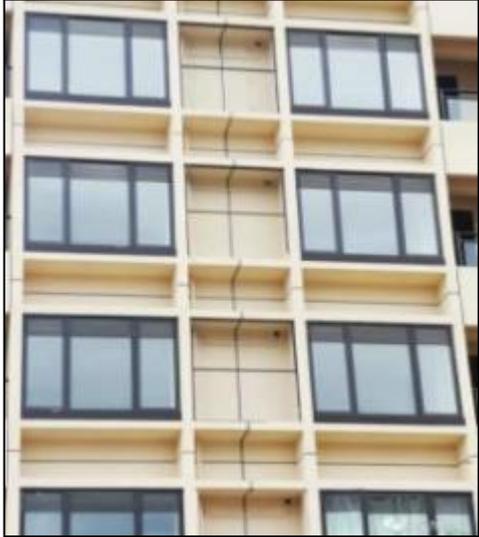
事项	建筑外立面涂料在构件拼缝处开裂	
<p>示例 照片</p>

<p>开裂</p>

<p>原因 分析</p>	<p>建筑外立面涂料分隔缝与预制外墙（凸窗）拼缝两者不在同一位置上，导致外墙腻子在预制构件拼缝处开裂。</p>	
<p>防治 措施</p>	<ol style="list-style-type: none"> 1、方案设计时，应确定外墙、凸窗、阳台等预制构件的立面形式、接缝做法以及相应的装饰缝做法； 2、预制构件之间的接缝，应采用建筑密封胶封堵，且应采用改性硅酮胶； 3、构件接缝位置，采用玻纤网进行加固。

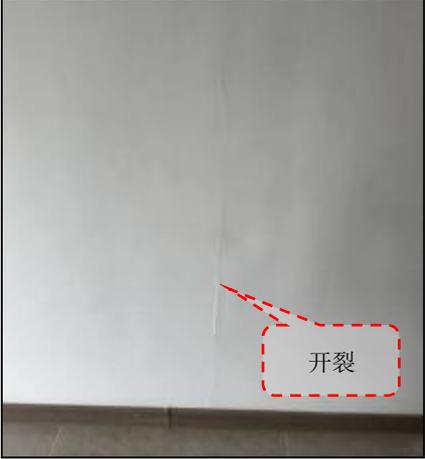
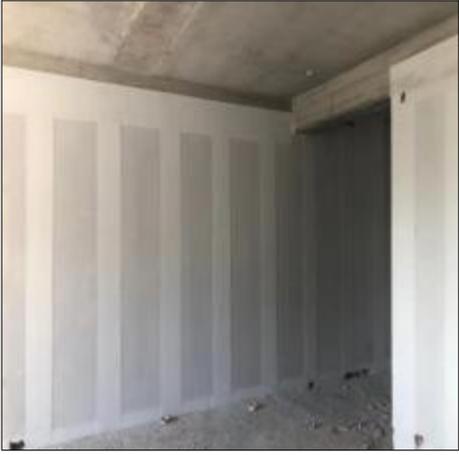
事项	ALC 墙板接缝部位开裂	
<p>示例 照片</p>

问题照片	正确做法照片
<p>原因 分析</p>	<ol style="list-style-type: none"> 1、未采用专用粘结砂浆或粘结砂浆质量不合格，连接处粘结砂浆不饱满，引起砂浆收缩裂缝； 2、ALC墙板底部木楔过早拆除，导致墙体接缝处拉裂； 3、ALC墙板与主体结构或墙板之间拼缝未挂网； 4、ALC墙板安装时，操作不规范，墙板与主体结构缺乏有效的连接措施； 5、墙板的间接缝部位出现安装不到位，出现开裂现象。 	
<p>防治 措施</p>	<ol style="list-style-type: none"> 1、采用ALC墙板专用粘结剂，满足规范要求，避免不合格产品；ALC墙板安装时，专用砂浆板应铺满板顶及两边企口，保证连接处砂浆饱满； 2、严格控制各工序间歇时间，底部木楔拆除工序在ALC墙板安装完成7d后方可进行； 3、ALC墙板与主体结构或ALC墙板之间按设计要求施工玻纤网； 4、ALC墙板与主体结构应有可靠的连接，如管卡法、U形卡法等； 5、墙板的间接缝部位应采用满涂挤浆做法，墙板的榫头与榫槽相互连接，接缝处粘结剂挤出，并将挤出板缝的粘结剂及时压进板缝内。

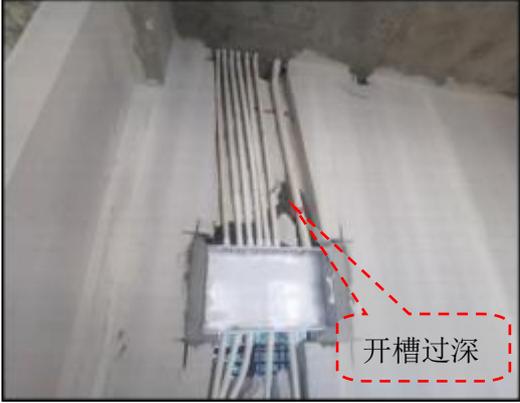
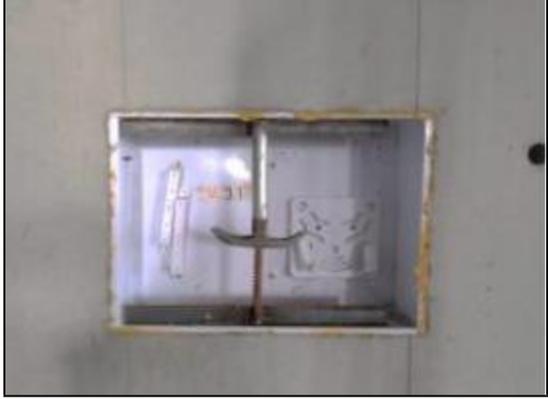
事项	ALC 墙板线管开槽部位开裂	
<p>示例 照片</p>

问题照片	正确做法照片
<p>原因 分析</p>	<p>1、ALC墙体厚度不足，因强弱电箱消防箱预埋深度较大，导致开槽过程中出现将ALC墙板凿穿现象；</p> <p>2、施工人员在ALC轻质隔墙板面随意开凿，对开槽深度、开槽位置失控，进而导致板材强度降低。</p>	
<p>防治 措施</p>	<p>1、强弱电箱和消防箱宜在混凝土墙体中预先埋设，以避免在砌体或墙板上后期开凿洞口；</p> <p>2、当强弱电箱和消防箱所在墙体无法调整为现浇结构，为避免后续开凿凿穿墙体，预埋电箱所在的砌体墙和ALC墙板厚度不宜小于200mm，或将强弱电箱隐藏设置在柜体后；</p> <p>3、开槽应使用专业工具割机，避免切割主体结构。竖向开槽深度不得大于2/5板厚，横向开槽长度不得大于1/2板宽，并应做好回填、补强、防裂处理。</p>

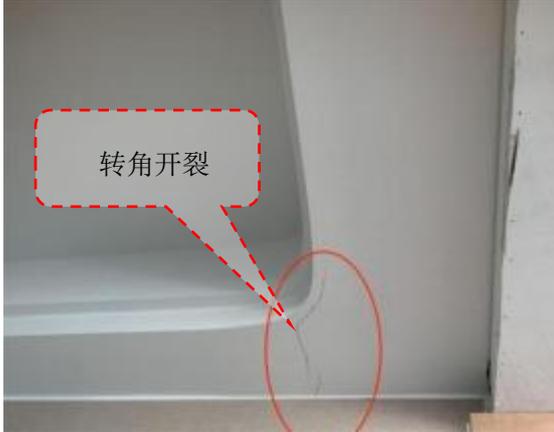
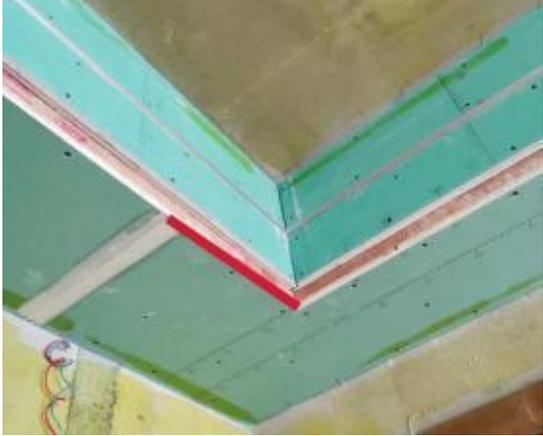
事项	吊顶转角部位开裂	
示例 照片

<p data-bbox="501 1160 624 1196">问题照片</p>

<p data-bbox="1056 1160 1246 1196">正确做法照片</p>
原因 分析	<ol style="list-style-type: none">1、转角处未设置加固件；2、吊顶底板在转角处未采用L形整板，拼接缝位置预留于转角应力较大位置；3、吊顶拼缝位置刮腻子前未粘贴玻纤网加强。	
防治 措施	<ol style="list-style-type: none">1、在转角接缝处设置薄钢板作加强板，提高抗裂强度；2、顶面转角接缝应能错开300mm，采用“L”字切割，保证转角处为整板；3、板材拼缝应在拼板前预先刨出“V”形口，可采用专用嵌缝剂修补，外加粘贴玻纤网格布加强，单边搭接长度大于100mm。

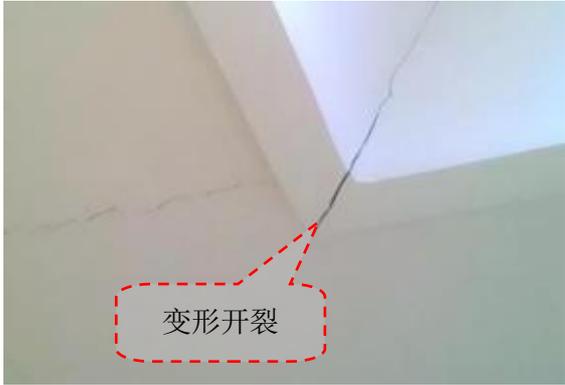
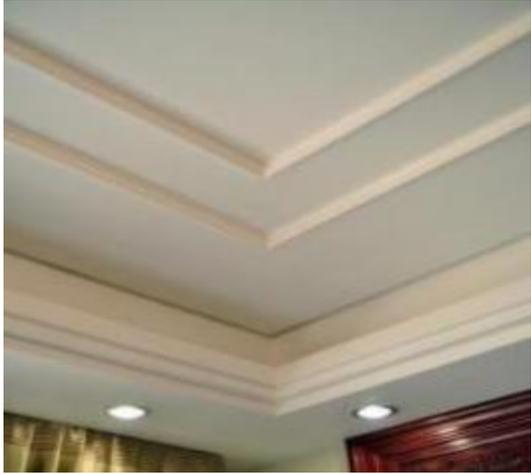
事项	吊顶变形	
示例 照片

问题照片	正确做法照片
原因 分析	<ol style="list-style-type: none"> 1、吊顶吊杆、龙骨或膨胀螺栓间距过大，吊顶板材结构下坠拉裂； 2、吊顶与板面阴角未设置护角条，且未粘贴玻纤网加强。 	
防治 措施	<ol style="list-style-type: none"> 1、吊杆的间距不应大于1200mm，主龙骨的间距不应大于1200mm；主龙骨应按短向宽度的1/200-1/300起拱；当吊杆与设备管道相遇时，应调整或增设吊杆；边龙骨应安装在房间四周围护结构上，下边缘与标高基准线平齐，膨胀螺栓固定间距不宜大于500mm，端头不宜大于50mm； 2、采用1mm厚PVC护角条对阴角位置进行找角，粘性石膏补缝或是嵌缝腻子修补，待补缝腻子干透后张挂玻纤网格布，宽度不小于100mm。

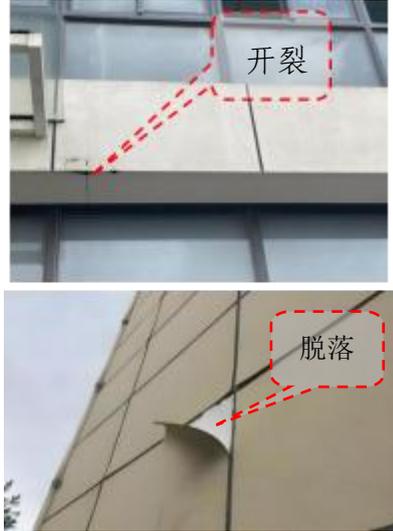
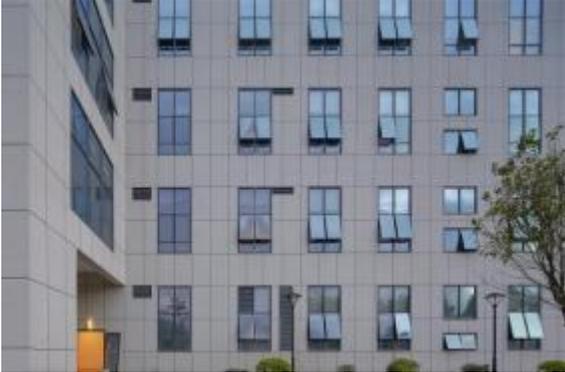
事项	外墙涂料开裂、脱落	
示例 照片

问题照片	正确做法照片
原因 分析	<ol style="list-style-type: none"> 1、外墙抹灰厚度过厚、未分层或未充分养护；砂浆收缩性过大产生裂缝，经日晒雨淋，内部裂缝就会逐渐向外发展，随之出现开裂；涂料层施工前，未将腻子打磨后产生的粉末以及其他灰尘清理干净，即开始面层施工；外墙涂饰未按工艺顺序施工、未设置分缝或分缝不当； 2、外墙基层处理不当，不同材质墙面交接处未挂网处理、新旧墙体交接处未挂网； 3、内墙涂料外用、材料配比问题或施工不当，经风吹日晒后干缩龟裂；单次刮涂腻子厚度过大，产生流坠空鼓； 4、外墙基层湿度大或者墙体未充分干燥就进行外墙涂料涂刷，墙体内水分渗入漆面造成油漆涂膜失去粘附性，导致起皮脱落。 	
防治 措施	<ol style="list-style-type: none"> 1、外墙腻子施工前需检验抹灰层开裂、空鼓以及平整度，并对空鼓及开裂进行修复完善；外墙腻子打磨后，应及时清理粉尘；外墙涂饰施工应由建筑物自上而下，先细部后大面，且应按设计规范要求设置分缝，材料的涂饰施工分段应以墙面分格缝（线）、墙面阴阳角或落水管为分界线； 2、外墙基层不同材料墙面交接处、新旧墙体交接处需挂网施工； 3、应选用符合标准要求的外墙腻子，腻子应分多次薄刮，干燥后再进行下道工序施工； 4、外墙涂料施工时间应选择避免阳光暴晒或雨天的时间段。

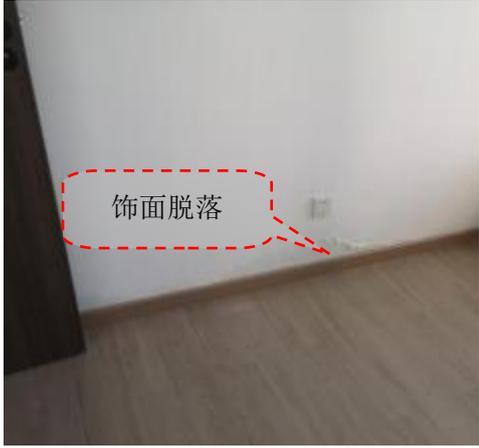
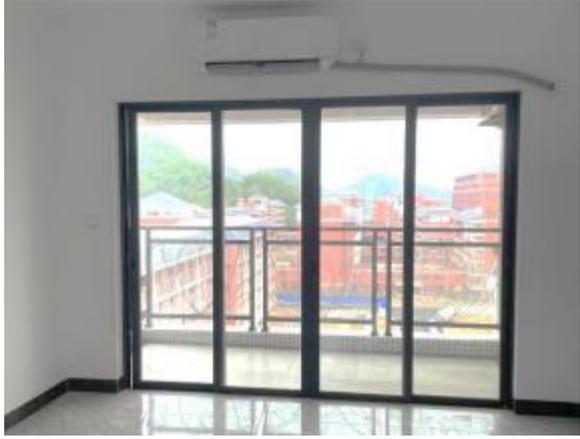
事项	室内卫生间、阳台涉水墙体涂料饰面脱落、湿渍	
<p>示例 照片</p>

<p>原因 分析</p>	<ol style="list-style-type: none"> 1、未设置混凝土反坎，迎水面未涂刷防水层或防水高度不足； 2、防水层存在裂缝或防水层破坏； 3、卫生间、阳台饰面砖缝勾缝不密实，墙面瓷砖与水管口交接位置未封堵或封堵不严密； 4、阳台降板高度较小，入室内第一块砖采用干贴，留有渗水通道。 	
<p>防治 措施</p>	<ol style="list-style-type: none"> 1、涉水区域墙体，应设置不低于装饰完成面200mm素砼反坎，宜一次成型，需二次浇筑的应做好结构界面处理，防止渗水；淋浴区墙面防水层翻起高度不应小于2000mm，且不低于淋浴喷淋口高度。盥洗池盆等用水处墙面防水层翻起高度不应小于1200mm。墙面其他部位防水翻起高度不应小于250mm； 2、防水层施工完成后，避免后续施工过程中破坏防水层，墙面开槽破坏防水层需进行防水层修复；防水层施工完成后需做满水试验24h； 3、卫生间、阳台饰面砖缝勾缝应密实，墙面瓷砖与水管口交接位置应封堵严密；卫生间墙与地砖交界处应打耐候胶；卫生间门槛底应进行注浆防水封堵； 4、卫生间及阳台饰面砖应控制好坡度确保不存积水，卫生间四周地砖铺贴应使用湿铺，砖缝勾缝应密实；阳台入室内第一块砖采用湿贴。

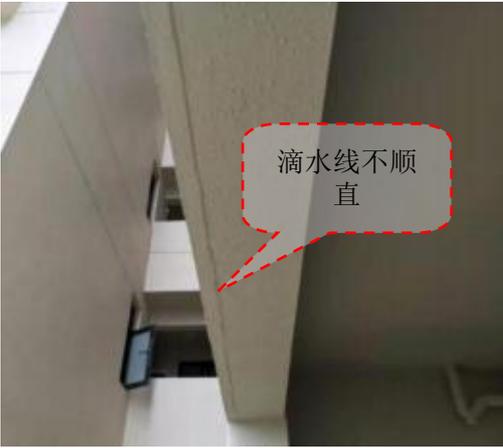
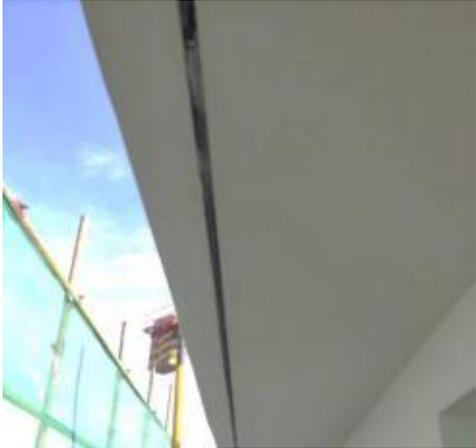
事项	室外梁板底、女儿墙顶层雨水污渍	
示例 照片

问题照片	正确做法照片
原因 分析	<p>室外梁板底、女儿墙顶层雨水污渍主要由于滴水线施工不到位，主要原因如下：</p> <ol style="list-style-type: none"> 1、未使用成品滴水线槽，采用人工进行抹压成型，尺寸、观感成型质量差； 2、成品滴水线槽预埋位置不准确，固定不牢导致线条不顺直； 3、铝模在混凝土强度未达到要求的情况下进行拆模，未采用专用工具进行拆模，暴力拆模导致滴水线崩边； 4、涂料施工前未对滴水线成品保护，导致滴水槽被涂料填堵，造成观感质量较差。 	
防治 措施	<ol style="list-style-type: none"> 1、改进滴水线施工工艺：采用“几字形”成品PVC或铝制滴水线； 2、成品滴水线应检查定位是否准确、固定是否牢固；对于铝模一次成型的滴水线槽滴水线应选取一体化型材，避免浇筑混凝土过程中脱落； 3、采用专用铝模拆模工具，在同条件混凝土养护时间达到混凝土强度达到要求、经过拆模审批通过后方可进行拆模施工； 4、加强涂料施工前对滴水线槽的成品保护，避免在涂料施工中污染滴水线内侧

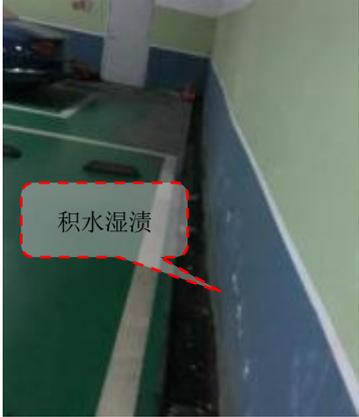
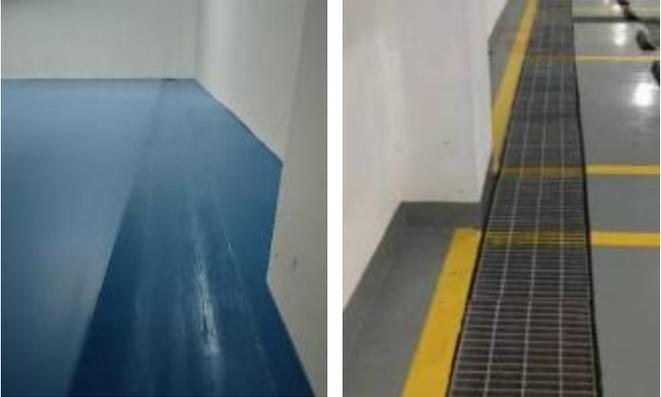
事项	地下室外墙底部涂料饰面出现长期湿渍、粉化、脱落	
<p>示例 照片</p>

问题照片	正确做法照片
<p>原因 分析</p>	<ol style="list-style-type: none"> 1、腻子材料选用不当； 2、地下室外墙施工缝位置留设在板面位置导致渗漏； 3、地下室外墙未设置止水钢板，或止水钢板未按规范施工导致渗漏，引发涂料受潮、发霉，引起起皮、脱落； 4、外墙防水层施工不规范导致外墙渗漏从而引发涂料受潮、发霉，引起起皮、脱落； 5、地下室排水沟沿外墙进行设置，排水沟积水导致外墙返潮引发墙面涂料湿渍、粉化、脱落。 	
<p>防治 措施</p>	<ol style="list-style-type: none"> 1、地下室外墙墙面宜选用防潮、防霉腻子； 2、地下室外墙水平施工缝应留设在板面300mm以上，应按照国家规范及设计图纸要求留设止水钢板； 3、外墙施工缝及墙根部防水加强层应在装饰装修前检查到位； 4、对于墙面裂缝、渗漏应严格按照规范、设计图纸要求进行处理，进行淋水试验直至不再渗漏后方可施工装饰面层； 5、对于有盖板水沟宜设置在距离墙面150—200mm位置，墙面装饰面层宜施工至水沟盖板以上100mm标高位置，踢脚线部位采用耐水性材料进行施工；对于无盖板水沟，宜采用地坪漆等材料施工排水沟底及水沟侧面，形成整体。

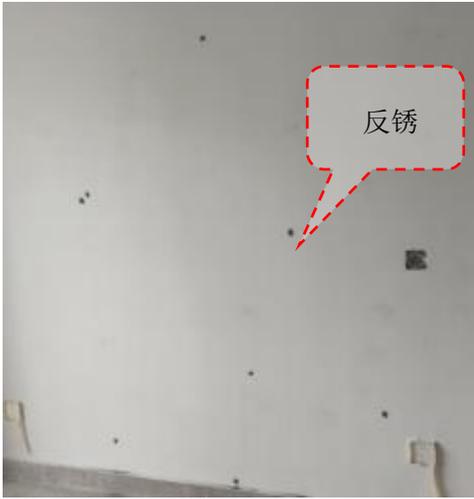
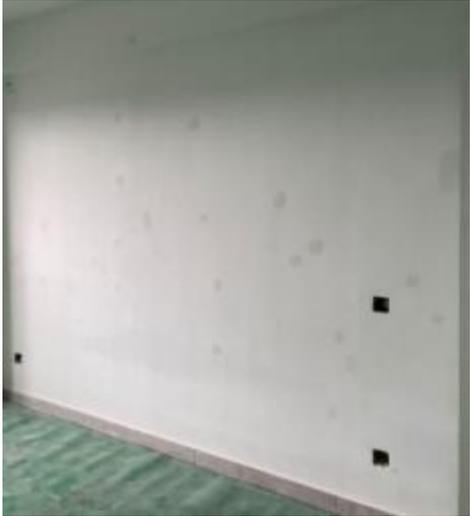
事项	室内墙面涂料饰面局部反锈腻子脱落	
<p>示例 照片</p>

<p>原因 分析</p>	<ol style="list-style-type: none"> 1、钢筋绑扎过程中扎丝外漏混凝土墙面，受水后锈蚀泛出墙面； 2、墙面模板安装等施工过程残留施工用的铁钉等金属件，受水后锈蚀泛出墙面； 3、基层为混凝土墙面，因钢筋保护层不足或开裂，经长时间潮湿空气浸润，造成钢筋锈蚀，泛出墙面； 4、墙面抹灰砂浆组份材料中含有类钢渣成分，类钢渣骨料中安定性不良的游离氧化钙、氧化镁等组分与渗透进入抹灰层的水分及水汽发生化学反应，产生膨胀物质，从而导致抹灰层表面返锈、爆裂。 	
<p>防治 措施</p>	<p>对于一般性锈蚀泛出墙面，应先用钢丝刷或砂纸清除锈蚀，小面积锈蚀可采用环氧树脂进行封闭；大面积锈蚀应在锈蚀清理后，增加一道外墙腻子进行打底；</p> <ol style="list-style-type: none"> 1、施工阶段严格控制钢筋绑扎质量，避免扎丝外漏； 2、装饰层施工前彻底清理墙面，避免扎丝、铁钉等金属件残留在墙面； 3、混凝土应在基层裂缝按照规范要求处理后，方可进行装饰层施工；如钢筋锈蚀影响到结构安全，应通过有资质的检测单位进行结构鉴定后通过原结构设计单位认可出具处理方案； 4、加强原材料进场质量验收管理，严格管控混凝土、预拌砂浆、砂子原材料进场验收（特别是机制砂）；可采用观察法、磁选法等进行初步分辨鉴定（钢渣外观深灰色偏黑，颜色较为均匀，断面有细小孔洞，有较多磁性物质），杜绝钢渣含量超标的砂子用于工程实体。

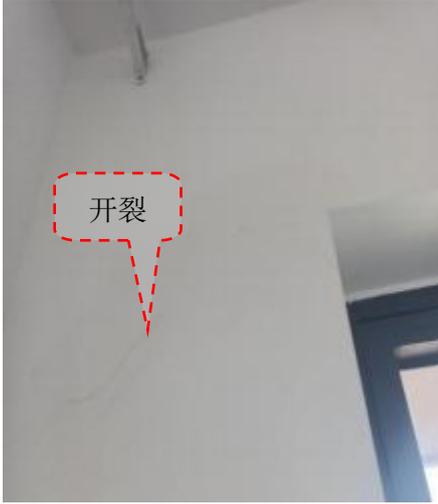
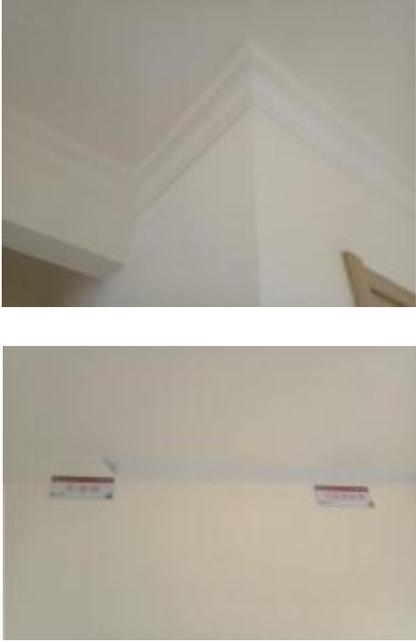
事项	墙面与吊顶交接处开裂	
示例 照片

问题照片	正确做法照片
原因 分析	<ol style="list-style-type: none"> 1、装饰面基层混凝土墙面开裂引起的涂料开裂； 2、装饰面基层抹灰层的因未做好挂网、甩浆等工序，抹灰配合比不合理导致的开裂； 3、墙体不同材质交界处未做防开裂措施，引起的涂料开裂； 4、管线开槽部位，补槽后未做防开裂措施，引起的涂料开裂； 5、吊顶与墙面衔接位置未使用护角条，加上吊顶基材与墙面材质不同，导致涂料开裂。 	
防治 措施	<ol style="list-style-type: none"> 1、混凝土结构在装饰面施工前应排查裂缝，按照规范要求修补裂缝后，再进行装饰面施工； 2、抹灰基层应按照国家及设计要求进行挂网、甩浆等工序，减少抹灰开裂； 3、不同材质交界位置应设置钢丝网等防开裂措施； 4、管线开槽部位应采用聚合物抗裂砂浆进行补槽并在补槽位置进行挂网； 5、墙面涂料施工前，应完成吊顶封板施工，在吊顶与墙面交界的阴角处贴1mm厚PVC护角条，再进行后续施工。

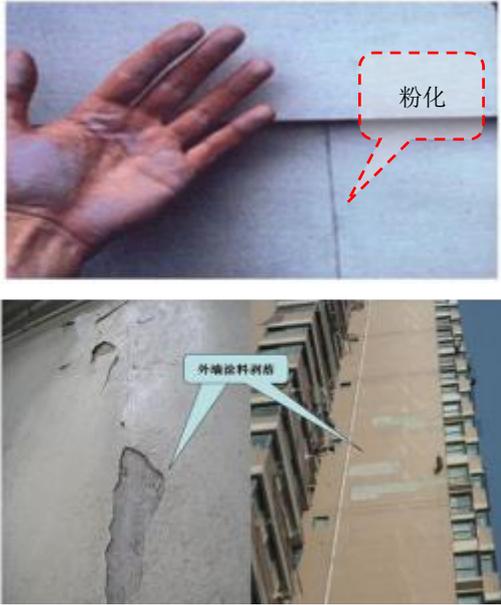
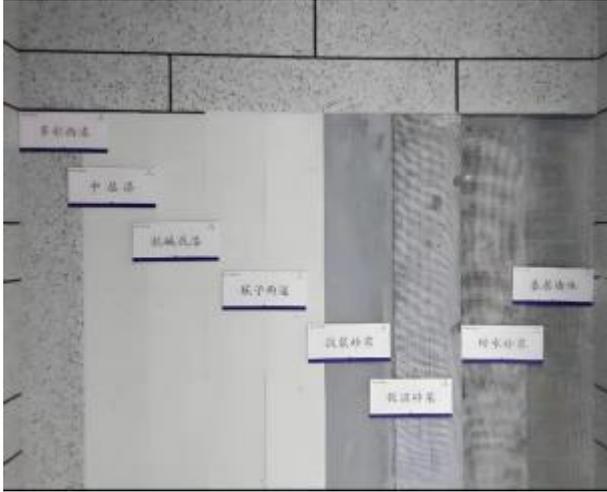
事项	外墙涂料泛碱、粉化、剥落	
示例 照片

<p style="text-align: center;">问题照片</p>

<p style="text-align: center;">正确做法照片</p>
原因 分析	<ol style="list-style-type: none"> 1、涂料耐水等性能不合格，经过一段时间后雨水冲刷，造成起皮剥落； 2、涂料基层龄期太短，含水率高、碱度大；有疏松、起砂、粉化缺陷； 3、基层粉尘未清理干净基层使用了强度低和不耐水的腻子，或腻子质量差，选用高碱性水泥； 4、施工时气温低于涂料最低成膜温度或涂料还未成膜即遭雨水冲洗； 5、施工过程中涂料加水过量稀释。 	
防治 措施	<ol style="list-style-type: none"> 1、装饰层应选用耐水性能好的涂料； 2、砼基层龄期应在28d以上，砂浆可在7d以上，含水率和酸碱度pH值均在10以下；对高碱性墙面使用10%的草酸溶液洗刷中和，再用清水冲洗墙面，干燥后封底涂刷涂料，做抗碱封闭；基层如有起砂、粉化现象应预先用钢丝刷清除干净，并用水泥砂浆或水泥乳胶腻子找平； 3、基层找平时应用水泥乳胶腻子，不得用强度低耐水性差的腻子； 4、涂料施工时，气温应高于涂料最低成膜温度，雨天或预计有雨的天气不得施工 5、涂料应按出厂说明加水稀释，不得任意加水。

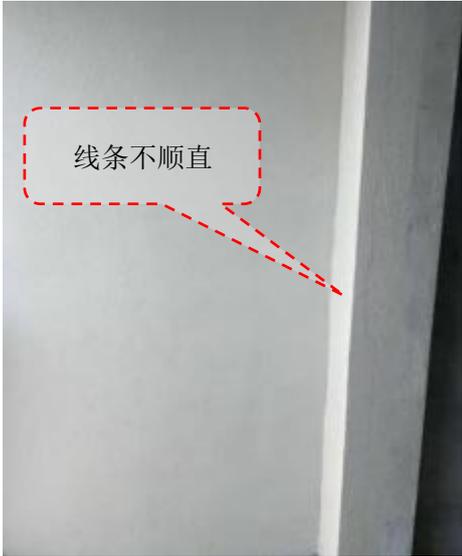
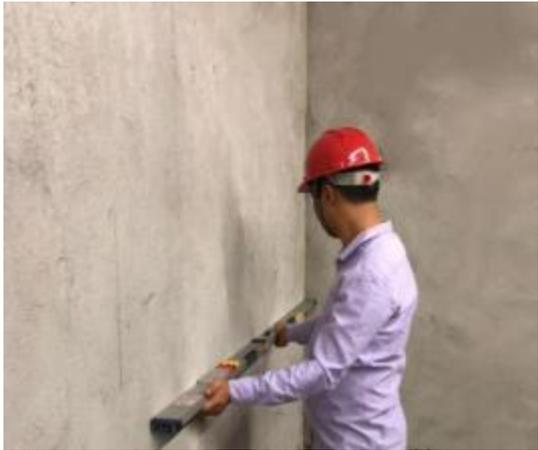
事项	抹灰表面不平整、阴阳角不方正、不顺直	
<p>示例 照片</p>

问题照片	正确做法照片
<p>原因 分析</p>	<p>1、抹灰前没有设置控制线、挂线或使用激光红外线做灰饼及冲筋；对混凝土局部涨模部位未进行剔除和找平；阴阳角抹灰未用阴阳角器，未与抹灰控制线进行复核，未使用拐尺复核阴阳角，灰饼间距太大，距离阴阳角太远；</p> <p>2、一次抹灰厚度太厚（未按照要求分层抹灰或自行合并抹灰遍数）；基层材质不一样（如砖与混凝土）导致吸水程度不同出现干湿差异，抹灰砂浆收缩变形不同步；压光时掌握火候不好，砂浆未收水即进行压光。</p>	
<p>防治 措施</p>	<p>1、抹灰前检查墙面的垂直度，按规矩找方、找平做灰饼及冲筋，靠近阴角阳角部位单独冲筋；抹灰基层面垂直度偏差控制应在规范要求的范围内；检查靠尺、刮杠有无翘曲变形、木抹子是否平直等；使用直角尺或拐尺检查阴阳角成型效果；</p> <p>2、抹灰前对墙体进行充分湿润，按照要求分层抹灰，抹灰收水阶段及时跟进检查</p>

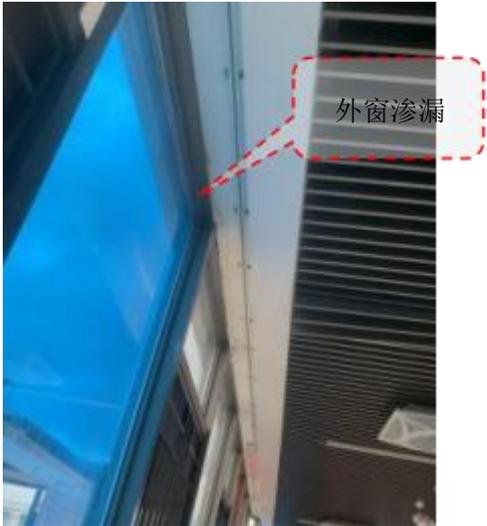
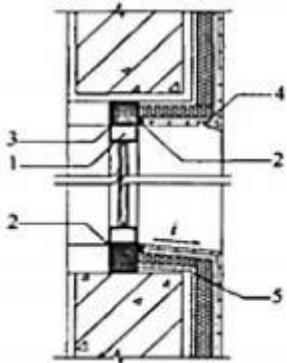
事项	外窗渗漏	
<p>示例 照片</p>

<p>门窗框防水立面构造 1—窗框；2—密封材料；3—聚合物水泥防水砂浆或发泡聚氨酯；4—滴水线；5 外填防水层</p>
<p>原因 分析</p>	<ol style="list-style-type: none"> 1、铝合金窗型材接口拼缝不严密，未带胶制作； 2、窗底部未设置泄水孔或设置位置不当，引发积水渗漏； 3、铝窗窗边塞缝材料未使用防水材料嵌填饱满，或是塞缝施工后未进行防水层施工； 4、门窗上楣的外口未做滴水线或鹰嘴，窗台外找坡坡度不正确； 5、外窗台漏打胶或打胶不密实。 	
<p>防治 措施</p>	<ol style="list-style-type: none"> 1、现场加工铝合金窗构件，设备、专用模具和器具应满足产品加工精度要求，加工后应进行试拼接，确保接缝宽度不得大于0.3mm，且必须带胶制作；铝合金窗成品进场，应加强进场验收控制，拼缝宽度大于0.3mm应退场处理并记录，如多次出现不合格品情况则应组织相关人员对厂家进行驻场督办； 2、排水孔位置和数量应符合设计要求，排水孔通常应在窗框的底部靠近室外一侧，每个窗框至少设置2个排水孔，确保排水通畅； 3、门窗框与墙体间的缝隙宜采用聚合物水泥防水砂浆或发泡聚氨酯填充；外墙防水层应延伸至门窗框，防水层与门窗框间应预留凹槽，并应嵌填密封材料； 4、门窗上楣的外口应做滴水线或鹰嘴向外找坡不小于5%；外窗台应设置不小于5%的外排水坡度。并在窗框室外侧边留出宽度和深度均不小于6mm的密封槽； 5、打胶前需撕除打胶处铝窗保护膜，清洁粘结表面，保持干燥，整洁。密封槽嵌打硅酮密封胶，有效厚度应大于6mm，打胶应连续密实，且不得在转角处断开。

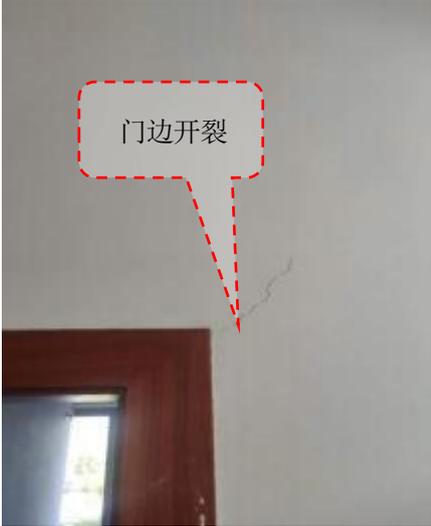
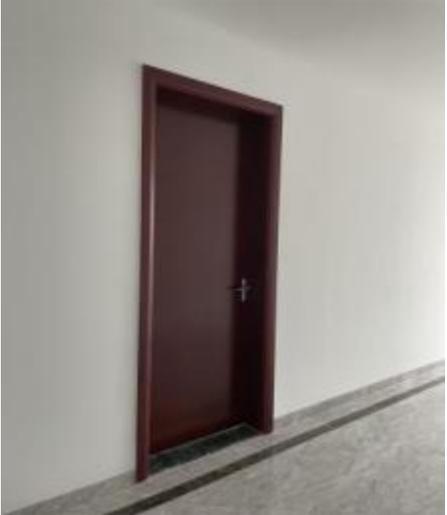
2. 门边开裂

问题照片	正确做法照片
<p>原因 分析</p>	<ol style="list-style-type: none"> 1、未设置过梁或过梁锚入墙体长度不够； 2、门边固定片缺失，间距过大或是未固定至水泥块上，固定受力不足； 3、门边塞缝不密实或塞缝厚度过大； 4、门在使用时的振动对基层产生扰动从而导致涂料开裂。 	
<p>防治 措施</p>	<ol style="list-style-type: none"> 1、门洞上方需设置门洞过梁，梁宽应与墙同宽，梁高应不小于120mm，过梁需锚入墙体内，其支承长度不应小于250 mm； 2、门洞应浇筑砼构造柱或埋设不少于三道水泥块，门框固定片固定在构造柱或水泥块上，严禁采用射钉固定，确保固定牢固； 3、门洞留设应合理，所用塞缝材料须饱满、密实； 4、门扇安装后宜及时安装隔音条及缓冲闭门器，起到开关门缓冲作用。
