广东省住宅工程质量 多发问题治理手册

广东省住房和城乡建设厅

2024年11月

本手册结合住宅工程特点，从设计前端优化和施工过程质量控制两个方面对地基与基础、主体结构、建筑装饰装修、屋面工程、建筑给排水及供暖、通风与空调、建筑电气等七项分部工程以及其他（设计类）中质量多发问题进行研究，分析原因，介绍防治措施，将“好”的、“差”的做法进行对比，并备注文字说明，以图文并茂的形式展现质量问题治理的效果。对治理、防治住宅工程质量多发问题具有一定的指导作用，也对建设各方提高工程质量水平具有一定借鉴作用。

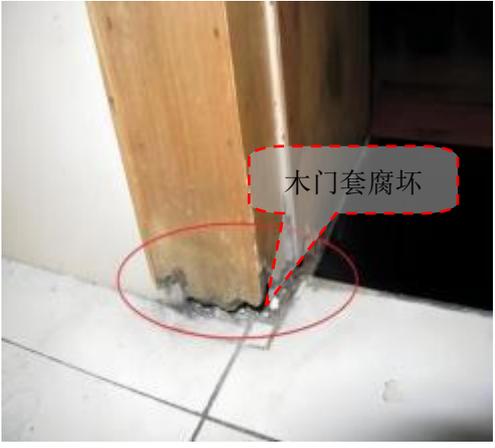
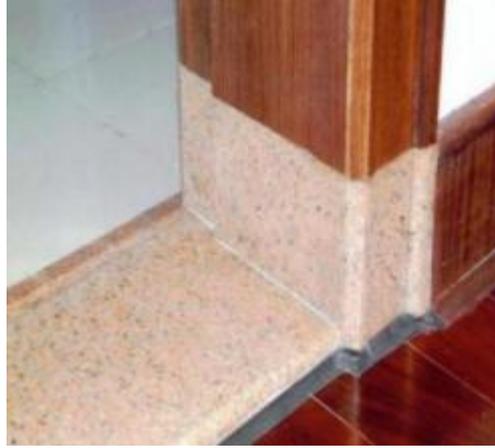
3. 卫生间木门套根部腐坏

<p>问题照片</p>	<p>正确做法照片</p>
<p>原因 分析</p>	<ol style="list-style-type: none"> 1、卫生间未设置门槛石或门槛石过短，缝隙未封闭，导致渗漏； 2、卫生间门槛下未设置防水砂浆挡水； 3、门槛石未采用湿铺； 4、门套根部未进行防腐处理。 	
<p>防治 措施</p>	<ol style="list-style-type: none"> 1、卫生间设置门槛石至门套下方，缝隙采用防水砂浆封闭； 2、卫生间等室内涉水部位门与墙、地面交接处应采用防水砂浆； 3、门槛石采用湿铺； 4、门套根部应进行防腐处理。

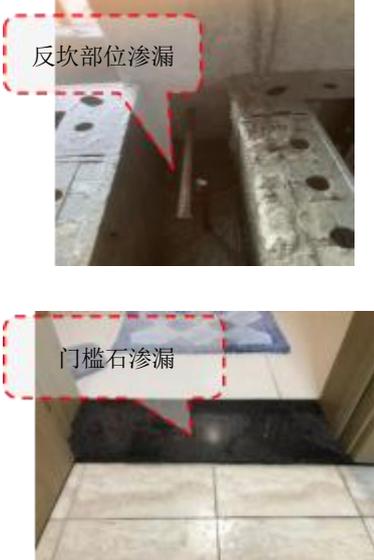
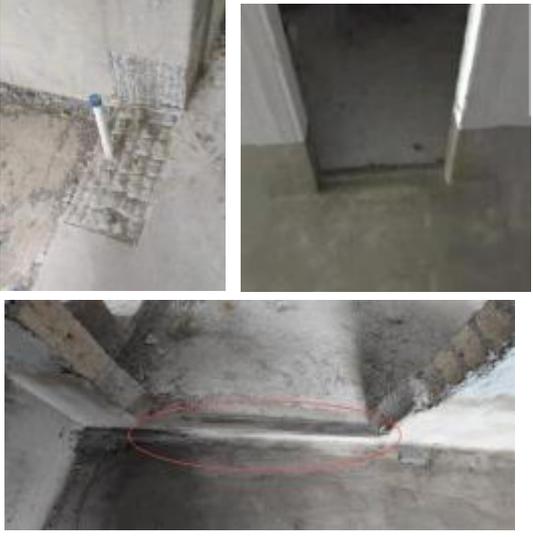
1. 卫生间反坎或门槛石部位渗漏

<p style="text-align: center;">问题照片</p>

<p style="text-align: center;">正确做法照片</p>
原因 分析	<ol style="list-style-type: none"> 1、卫生间反坎施工措施不到位导致存在缝隙，从反坎根部或侧面渗漏； 2、卫生间门槛石开料过短，导致门边存在缝隙，水分从门缝渗透； 3、卫生间铺贴采用干硬性水泥砂浆施工，水分容易渗透，门槛石未采用湿铺； 4、卫生间门槛石部位未涂刷防水涂料，防水措施不足； 5、门槛石与门套接口未打胶封堵严密，存在缝隙。 	
防治 措施	<ol style="list-style-type: none"> 1、反坎浇筑前底部、侧面施工缝应进行凿毛处理，并浇水湿润，浇筑后并保证振捣密实，拆模后及时养护，养护期后用喷壶进行淋水试验，保证施工缝处无渗漏现象； 2、门槛石部位设置止水坎，止水坎要与卫生间四周R角、防水找平层用防水砂浆制作、同时施工，且必须直接在结构层上，形成闭合；若止水坎未同时施工，则止水坎应伸入两侧墙体交接面20mm，交界处用密封材料填补密实； 3、门槛石铺贴时应采用湿铺工艺，应采用防水砂浆施工，防止后期砂浆层有水分渗透进房间； 4、卫生间防水层应翻过止水坎并向外延展，长度不应小于500mm，两侧宽度不应小于200mm； 5、门槛石与洞口缝隙使用硅酮密封胶收口。

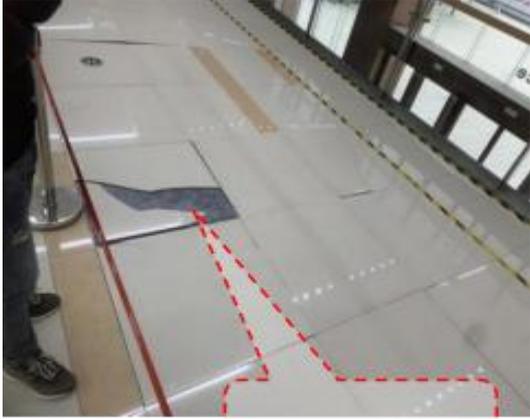
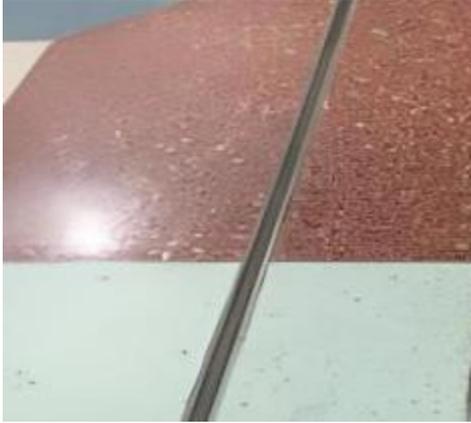
2. 楼地面大面积地砖空鼓、起拱

<p style="text-align: center;">走廊地砖空鼓破碎</p>

问题照片	正确做法照片
原因 分析	<ol style="list-style-type: none"> 1、楼地面地砖大面积铺贴时未按工艺要求设置伸缩缝； 2、楼地面地砖缝之间留缝过小，砖与内外墙交接处留缝过小，热胀冷缩从而导致出现起拱、破裂； 3、地砖填缝时间过早。 	
防治 措施	<ol style="list-style-type: none"> 1、当大面积铺贴地砖时(长度大于15m)按设计要求设置伸缩缝； 2、地砖粘贴时砖缝不宜过小(不宜小于3mm),砖与外墙的交接处不宜小于6mm,砖与内墙交接处不宜小于5mm,控制嵌缝时间不宜过早； 3、地砖采用填缝工艺的,填缝时宜与地砖铺贴完工时间间隔14d以上。

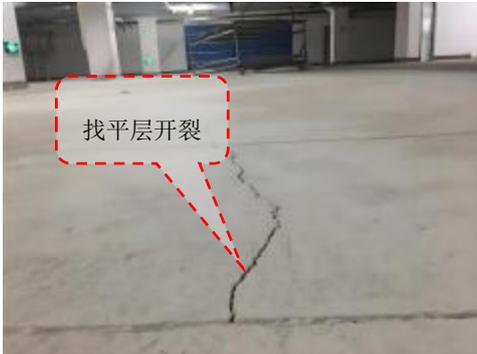
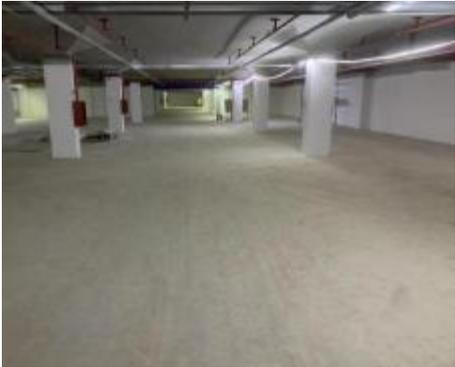
3. 地下室找平层开裂、空鼓

原因 分析	<ol style="list-style-type: none"> 1、基层未清理干净且未进行毛化处理，基层过于干燥或积水过多； 2、钢筋绑扎质量差，间距过大，钢筋网片搭接长度不足，钢筋网片放置位置不正确； 3、单块浇筑板块面积过大； 4、混凝土振捣不密实，未使用平板振捣器振捣，二次压光时间超过初凝时间，浇筑完成后养护时间不足； 5、伸缩缝留置不合理，切缝深度不足，切缝时间过久。 	
防治 措施	<ol style="list-style-type: none"> 1、结构基层应用刨地机刨毛，表面凿毛厚度1-2mm，凿毛率60-70%，宜用高压水枪清除基面浮尘砂浆； 2、严格控制钢筋绑扎质量，钢筋网片搭接长度不应小于1格，控制钢筋保护层厚度，应使钢筋网片处于找平层中上部，浇筑过程注意抽提钢筋网片，防止钢筋网片被踩踏贴底； 3、弹线、分仓浇筑（每仓四周用50mm厚挤塑板分隔，板面标高即完成面）。按照分仓设置原则，建议每仓分隔面积不超30m²，有利于控制大面平整度。以长度不大于6m，短边不大于6m设置板块，相邻板块处可用挤塑板（角钢）为挡板，分界处需断开钢筋网片； 4、浇筑过程应平板振捣器振捣密实，并用6m铝合金尺收面，最后用圆盘压光机原浆压光；浇筑完成后，大面整体养护，连续养护7d； 5、先按照排版弹出切缝线，采用专用切缝机（5mm规格锯片）切缝处理（强度以切缝时缝的两侧砼不出现崩口为宜），切缝深度面层厚度三分之二，确保切缝平直、深度一致；切缝时间以不崩边、不出现裂缝为准，尽量靠前。

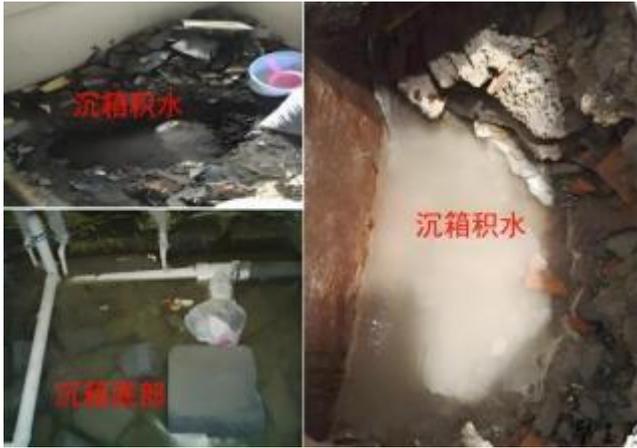
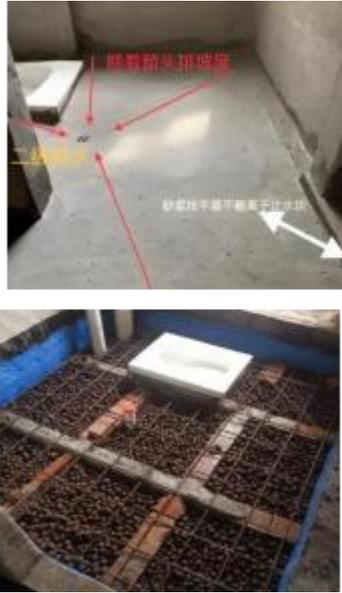
4. 下沉式卫生间回填层渗水

<p>原因 分析</p>	<p>1、沉箱内防水层施工工艺不到位，漏刷或涂刷厚度过薄，或沉箱回填建筑垃圾破坏防水层；</p> <p>2、沉箱内找坡层坡度不够、未找平、倒坡；二次排水口施工过程中未进行成品保护，导致杂物堵塞二次排水口，导致沉箱积水无法通过二次排水口排水；</p> <p>3、卫生间回填材料不符合要求，吸水性大，导致水分积存在沉箱内，时间长导致蓄水过多；</p> <p>4、卫生间铺贴地砖排水坡度不足，砖缝勾缝不严密，导致水分不断从砖缝渗入沉箱内；</p> <p>5、地漏与楼板接口或沉箱内排水管道接口不严密，从而导致渗漏。</p>	
<p>防治 措施</p>	<p>1、防水施工时应保证涂刷工艺的规范性，确保防水处理到位，防水层施工结束后应作24h闭水试验，确保防水施工验收合格；</p> <p>2、找坡方向应准确，应坡向二次排水口；安装完成后应采取成品保护措施；</p> <p>3、沉箱内不得采用建筑垃圾或吸水性大的材料作为回填材料，应选择陶粒等轻质材料，有利于内部积水排除；</p> <p>4、铺贴卫生间面层地砖时，应检查地面排水坡度是否正确，勾缝是否严密；</p> <p>5、安装沉箱内管道时，应注意接口的密封效果；施工卫生间面层时，应检查地漏口的密封处理情况。</p>

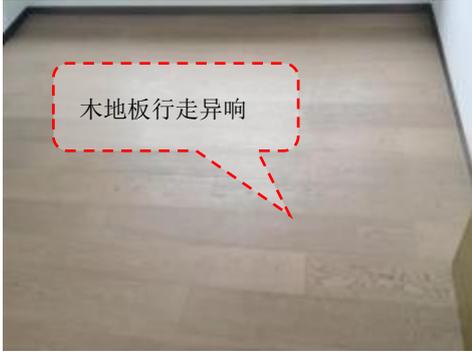
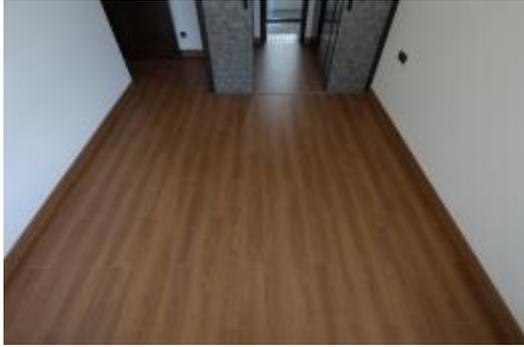
5. 木地板面层行走异响

原因 分析	<ol style="list-style-type: none"> 1、地面不平整，地面未找平，地板与地面之间存在间隙； 2、木龙骨排布间距偏大，木龙骨之间含水差异大；无龙骨施工方法垫板不平整，垫板与面板安装不严密； 3、木地板与四周墙面未预留缝隙，导致木地板轻微起拱，从而导致木龙骨与木地板产生缝隙； 4、防潮膜施工不规范导致地面潮气渗透到木地板引起变形； 5、木地板制作质量差，板块之间安装时接口不严密。 	
防治 措施	<ol style="list-style-type: none"> 1、铺设在水泥类基层上时，基层表面应坚硬平整、洁净、不起砂，安装前应提前进行平整度检查； 2、主次龙骨的间距应根据地板的长宽模数确定，并注意地板的端头应搁置在龙骨上，表面应平整木龙骨应垫实钉牢，间距不宜大于300mm，且与墙之间应留出20mm的缝隙，表面应平直；为防止龙骨移动，应在找正固定好的木龙骨上钉临时木拉条；铺木地板前，应检查木龙骨是否垫平、垫实捆绑牢固，人踩在木龙骨上不应有响声，严禁用木楔或用多层薄木片垫平； 3、板端接缝应间隔错开，错开长度不小于300mm，地板长边铺设，面层周边与墙体之间应预留5-10mm缝隙； 4、地垫(防潮膜)铺设要平整、铺满，接缝处应重复50mm以上并用胶带粘贴严实，墙角处翻起50mm，厚度>2mm； 5、木地板材料进场保证材料无翘曲、尺寸规格一致，面层板缝安装时应接缝严密，接头错开。

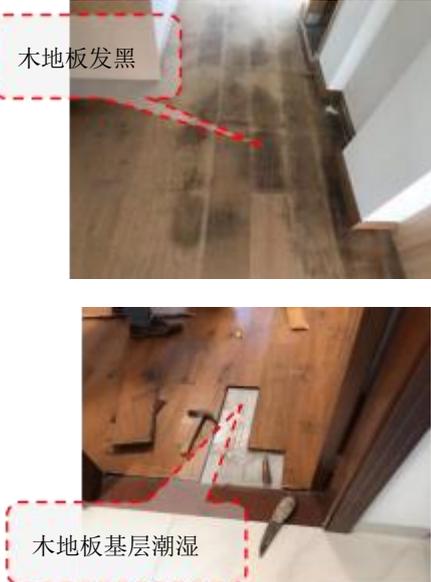
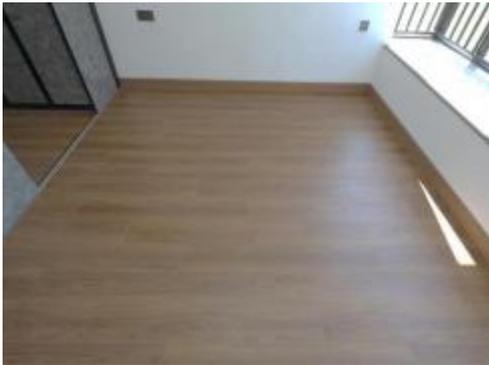
6. 木地板颜色发黑

<p>木地板发黑</p> <p>木地板基层潮湿</p>

原因分析	<p>问题照片</p> <p>正确做法照片</p> <ol style="list-style-type: none"> 1、木地板材料质量不合格，木材处理工艺和油漆喷涂质量不合格； 2、安装木地板时，基层含水率大于8%，基层残留水分导致木地板发黑； 3、木地板长期受潮，房间过于潮湿或者接触水分长期未排除，尤其是与卫浴间、厨房等潮湿场所相邻的木面层因渗漏受潮导致发黑； 4、木地板内地面埋设水管因接口不严密或破损出现渗水现象，导致木地板受潮； 5、长期受到阳光暴晒，木材出现老化、变色； 6、木地板板块之间安装不严密，板块之间有缝隙，水汽渗入缝隙。 	
防治措施	<ol style="list-style-type: none"> 1、木地板选材时应选用符合现行标准的优等品，施工前应严格控制木地板及木龙骨的含水率，待木材干燥后再进行铺设； 2、安装木地板前，水泥类基层其表面含水率不应大于8%； 3、为控制防潮效果，木龙骨上应再铺设专用防潮垫层；与卫浴间、厨房等潮湿场所相邻的木、竹面层的连接处应做防水(防潮)处理； 4、木地板安装前应检查地面水管接口是否严密，是否有渗漏现象； 5、木地板应防止长时间暴晒，防止出现老化； 6、木地板面层安装时缝隙应严密、洁净。

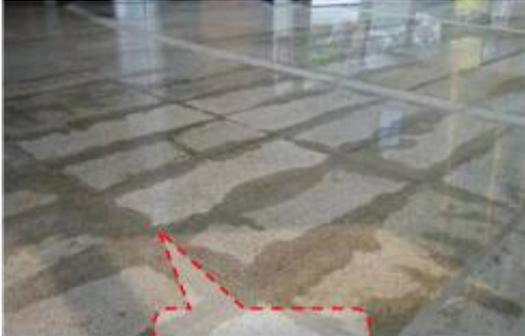
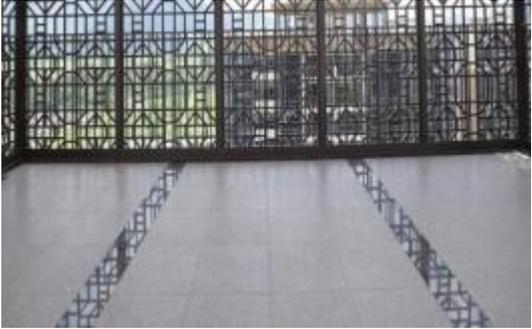
7. 室内公区石材返碱

<p data-bbox="469 817 675 853">地面石材返碱</p>

问题照片	正确做法照片
原因 分析	<ol style="list-style-type: none"> 1、石材选材不当； 2、地面基层水分过多，而石材粘接层未采用白色胶泥做粘接层，致使深色水分泛出； 3、施工操作不当，在铲除石材背面防潮网片时将石材防护层破坏，或石材出厂前本身的六面防护不到位； 4、石材灌缝不饱满，后期水分从板缝渗入。 	
防治 措施	<ol style="list-style-type: none"> 1、选择吸水率及其他物理性能符合要求的石材板； 2、使用防碱背涂剂；石板安装前在石材背面和侧面背涂专用处理剂，该溶剂将渗入石材堵塞毛细管，切断了泛碱现象的途径；石材做六面防护，涂刷石材防护剂待石材水分干透后方可涂刷；石材六面防护涂刷纵横各一遍，待第一遍防护干燥后开始刷第二遍防护，干后铺贴；大理石应先铲除背后网格布后进行六面防护； 3、为减少Ca(OH)₂盐等物质生成，镶贴用的水泥砂浆宜掺入减水剂，以减少Ca(OH)₂析出； 4、确保石材灌缝饱满，建筑防水及施工过程中做好防水措施，防止后期水渗入。

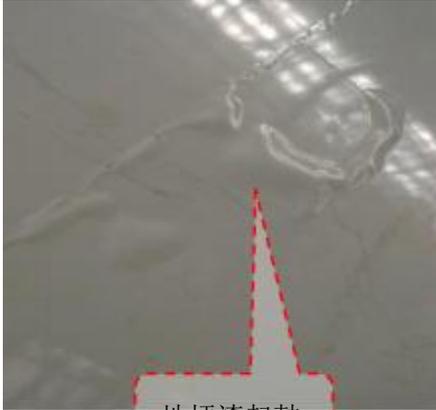
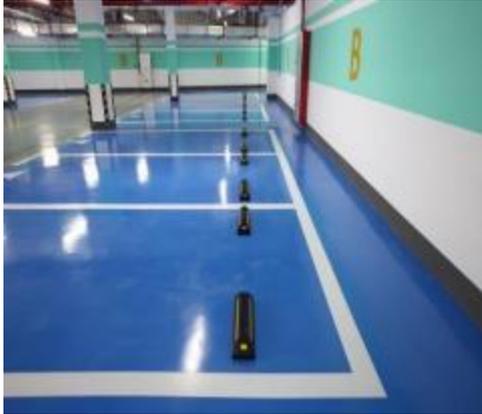
8. 地库地坪漆起鼓、破皮

问题照片	正确做法照片
原因 分析	<ol style="list-style-type: none"> 1、地坪漆材料质量差，材料树脂含量低，不满足质量要求； 2、施工时未按使用说明书进行配比，材料配比不准确； 3、地下室底板基层开裂出现渗漏，且基层表面的浮尘灰砂未清理干净，未打磨或打磨不到位，导致脱层起皮； 4、底漆涂布不均匀或漏刮，甚至不刮底漆直接涂刷中漆或面漆； 5、施工时气候过于潮湿，地面湿度过大而强行施工，导致上下层不粘接或材料不固化而脱层。 	
防治 措施	<ol style="list-style-type: none"> 1、应选用质量合格、满足设计及规范要求的地坪漆材料； 2、搅拌应严格按照说明书，工序标准化，人员需专门培训。混合好的材料应及时流展在施工基层面上，要严格根据环境温度的变化确定固化剂用量； 3、基层出现开裂渗漏应提前修补完成后才能施工地坪漆面层，基层表面可用酸洗法(用于油污较多的地面)或机械方法处理(用于大面积场地)；环氧树脂或聚氨酯薄涂层施工完成后，应养护24h后，再对局部凹陷进行修补、打磨 4、施工分底涂施工、中涂施工和面涂施工。底涂施工，均匀涂刷两层第一层干燥后方可刷第二层。中涂施工将环氧色浆、固化剂、石英砂充分混合后，涂成平整密实层；中涂层固化后，刮涂填平腻子并打磨平整。中涂层半干后可浇筑面层浆料，一次浇筑所需达到的厚度，待其自流。表面凝结后不应再涂抹； 5、薄涂层应在底层干燥(含水率应小于8%)后进行，应将配置好的环氧树脂或聚氨酯薄涂材料搅拌均匀后涂刷2-3遍。固化后，对其表面用蜡封或刷表面处理剂进行养护，养护期不得低于7d。

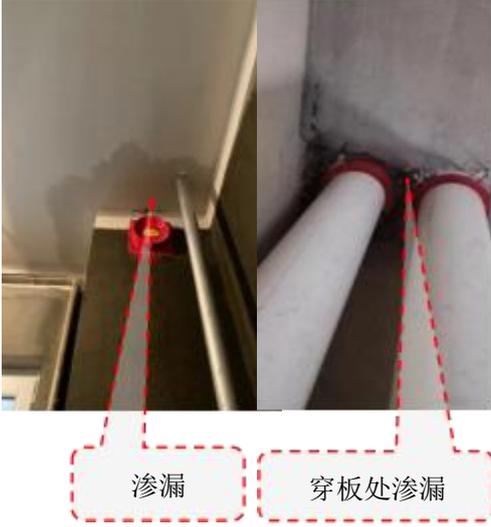
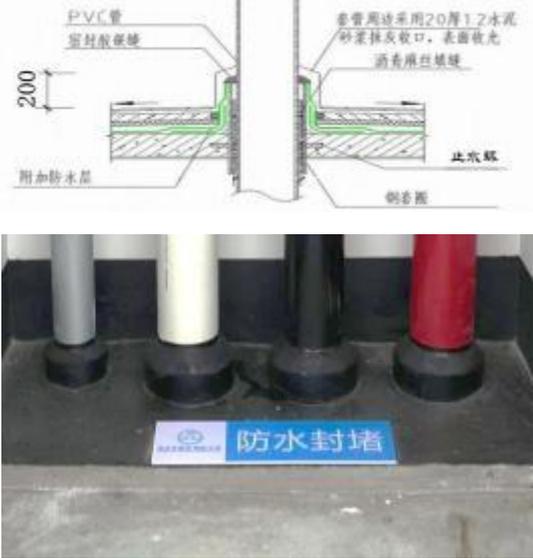
9. 管道穿板渗漏

<p>渗漏 穿板处渗漏</p>

<p>原因分析</p>	<ol style="list-style-type: none"> 1、穿楼板管道未设置预留套管或套管封堵不严密导致渗水； 2、防水封堵高度不足； 3、管道混凝土填缝未使用二次封堵工艺。 	
<p>防治措施</p>	<ol style="list-style-type: none"> 1、埋设的各类管线(道)应预留套管，在防水层施工前必须采用聚合物水泥防水砂浆进行嵌填严密，并沿管线方向进行防水增强层施工；有防水要求的建筑地面工程，铺设找平层前必须对立管、套管和地漏与楼板节点之间进行密封处理，穿管处要预留宽10mm、深10mm的凹槽，槽内嵌填高弹性密封材料； 2、管道井、管道预留口周边根部宜设置高出楼地面不少于150mm、强度不小于C20现浇砼反坎； 3、应采取二次封堵工艺，应采用柔性防水材料封堵严密。

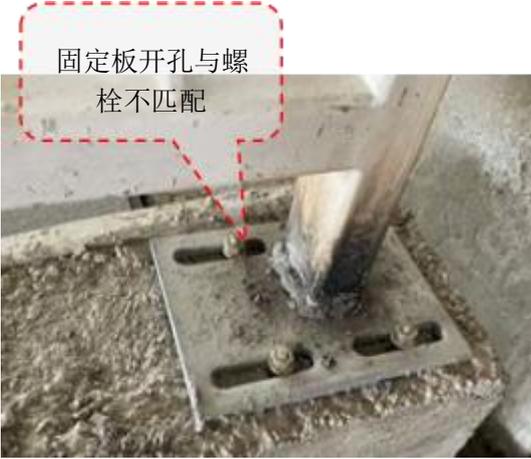
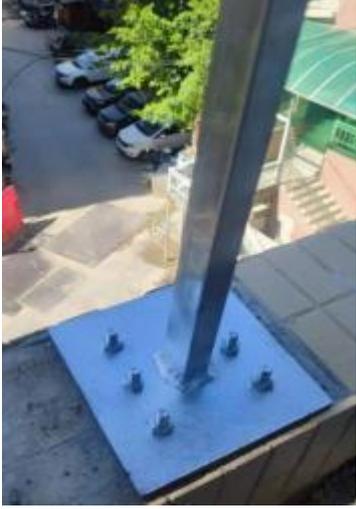
10. 护栏立柱安装不牢固

<p>固定板开孔与螺栓不匹配</p> <p>问题照片</p>

<p>正确做法照片</p>
<p>原因分析</p>	<ol style="list-style-type: none"> 1、预埋件安装不牢固，抗拉拔力不足； 2、固定板开孔尺寸偏大，与螺栓尺寸不匹配； 3、立杆与固定板焊接质量差，存在安全隐患。 	
<p>防治措施</p>	<ol style="list-style-type: none"> 1、预埋件需提前预埋，锚入深度满足设计要求； 2、固定板开孔应与螺栓尺寸应匹配，螺栓和焊缝做好防锈处理； 3、立杆与固定板焊接焊缝应满焊，焊缝应保证均匀。

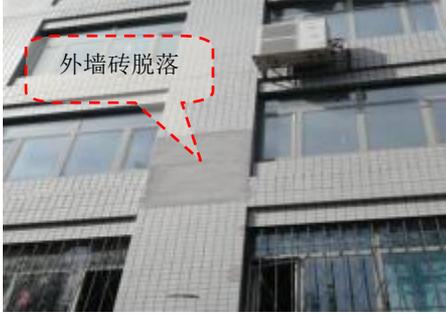
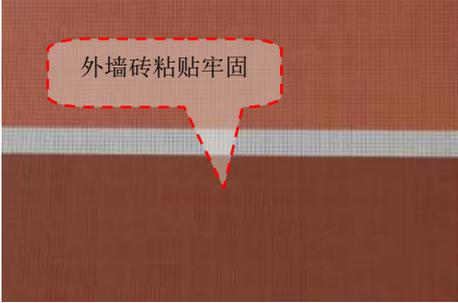
1. 外墙砖空鼓、开裂、脱落

问题照片	正确做法照片
原因 分析	<ol style="list-style-type: none"> 1、墙面抹灰砂浆强度不足，或各层抹灰层砂浆配合比强度相差很大，导致空鼓开裂； 2、外墙砖粘接剂材料不合格； 3、基层处理不当，抹灰前未进行拉毛或拉毛效果差，且未提前进行浇水滋润，抹灰后砂浆中的水分很快被基层吸收，导致结构层与抹灰层粘接不牢固； 4、外墙抹灰厚度过大，未进行分层抹灰，且未进行挂网处理，不同材料交接处未进行加强处理，导致抹灰层出现空鼓开裂现象； 5、外墙砖粘贴前，粘贴剂刮涂不均匀，导致部分饰面砖与找平层粘贴不牢固； 6、外墙砖大面积粘接未留设伸缩缝或留设面积过大，长期暴晒出现开裂。 	
防治 措施	<ol style="list-style-type: none"> 1、外墙抹灰选用的砂浆材料应符合设计及规范要求，各项质量证明文件齐全，砂浆试块各项指标应检测合格； 2、外墙砖粘贴剂必须选用使用性能稳定、来源于正规厂家、质量证明文件齐全、符合设计要求的产品； 3、基层墙面必须清理干净，不应留有垃圾、油质，光滑的混凝土墙面应采取拉毛处理，对于铝模结构面应进行水拉毛处理，抹基层砂浆前应浇水湿润。应保证基体的粘贴强度不小于0.4MPa； 4、施工前应在待施工的基层做样板，并对粘结强度进行检测，检测合格后方可大面积施工 5、分层涂抹找平层，每层的厚度应控制在5-7 mm，且应在前一层终凝后再抹后一层；抹灰总厚度超过35mm，应挂设钢丝网片，防止开裂；外墙抹灰时钢丝网片应置于抹灰层中间，每边搭接宽度不小于100mm；外墙不同基层交接面应加设加强网，加强网与各基体交接面搭接不小于100mm；出现空鼓应及时切割返工； 6、外墙砖粘贴时瓷砖胶应涂刷均匀，宜用齿形抹刀在找平基层上刮粘接材料并在饰面砖背面满刮粘结材料，粘接层总厚度宜为3-8mm，上墙挤压密实并敲实，待凝结后严禁振动或移动饰面砖； 7、外墙饰面砖粘贴时应留设伸缩缝，伸缩缝间距不宜大于6m，伸缩缝宽度宜为20mm。

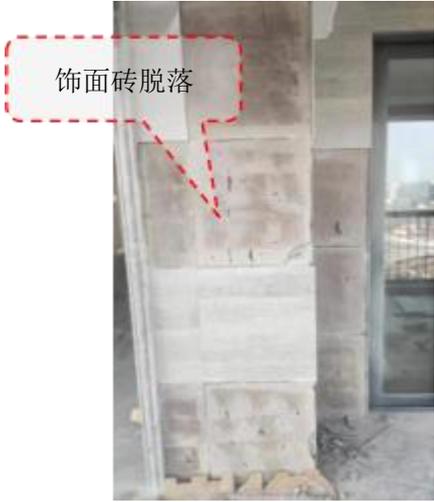
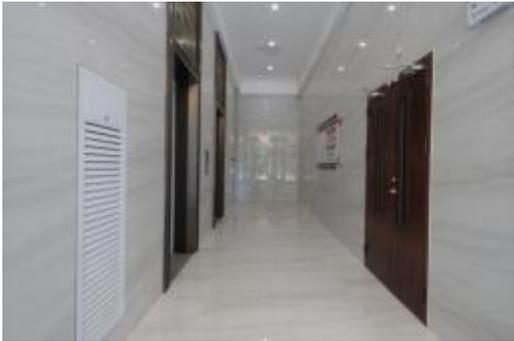
2. 内墙砖空鼓、脱落

<p>问题照片</p>

<p>正确做法照片</p>
<p>原因 分析</p>	<p>1、选用的背胶、瓷砖胶等材料达不到质量要求，无产品合格证、无执行标准，来源于非正规厂家，背胶品种选择不当，两种材料不兼容，粘接剂材料过期仍使用；</p> <p>2、工人施工时，背胶、瓷砖胶配比不准确，未按照产品说明书严格进行配比，凭感觉随意配制；</p> <p>3、工人施工操作工艺不当，如背胶未涂刷到位、基层未提前浇水滋润、瓷砖背面脱模剂或灰尘未清理干净、材料搅拌不均匀、砖面与基层面拉槽方向不一致。</p>	
<p>防治 措施</p>	<p>1、瓷砖胶、背胶等材料必须要有生产日期、生产批次、执行标准（检查执行标准是否过期），确保使用的产品是合格产品，并且在保质期内；铺贴的墙地砖材料品种、规格与配套的瓷砖胶、背胶一同使用；</p> <p>2、严格按产品说明书要求配比，严禁加水，搅拌瓷砖胶时用量不宜过多，按实际用量使用，避免出现瓷砖胶使用时间太久；瓷砖胶搅拌3-5分钟，等待5分钟，再搅动1分钟，双面刮浆，砖背面使用专用齿刀（厂家有规格说明），基面、砖面拉槽两面同向，横向或竖向都可以，刮胶泥注意深度、宽度；</p> <p>3、墙砖背面脱模剂清理，用长的海绵滚刷背面，大砖可用海绵拖把。背胶搅拌，严禁掺水掺沙，搅拌2-3分钟，不能结块，搅拌完可直接涂刷，涂刷厚度1mm，要满涂、均匀，滚筒不要用传统刷油漆的，要使用短毛粗毛的，涂刷完要晾干12小时以上方可进行贴砖，刷完后砖块不要重叠堆放，保证每块砖背胶的干燥。</p>

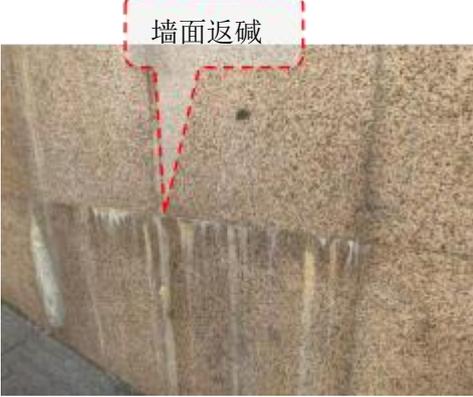
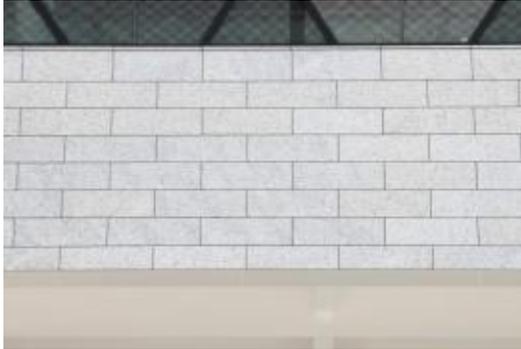
3. 室外湿贴石材，石材表面返碱、污染腐蚀

问题照片	正确做法照片
原因 分析	<ol style="list-style-type: none"> 1、石材铺贴前砂浆面过于潮湿，含水率过高； 2、石材表面未进行六面涂刷防水剂或未正确选用防护剂或涂刷厚度不足或漏涂； 3、石材砖面砖缝打胶不严密，后期有外部水分渗入。 	
防治 措施	<ol style="list-style-type: none"> 1、施工前不可对墙面大量淋水，且表面充分干燥，含水率应小于8%； 2、在无尘空间对干燥的石材六面涂刷专用防护液，第一遍涂刷干燥后涂刷第二遍石材防护剂；涂刷应均匀，不得有漏刷部位； 3、砖面打胶应饱满、严密、无渗漏。

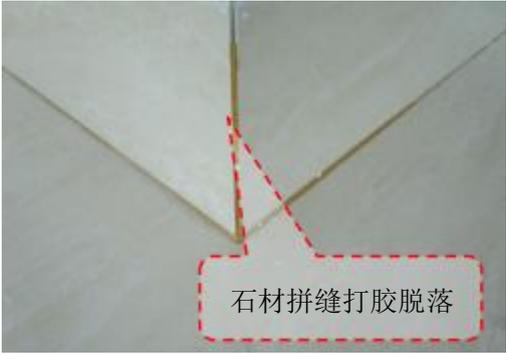
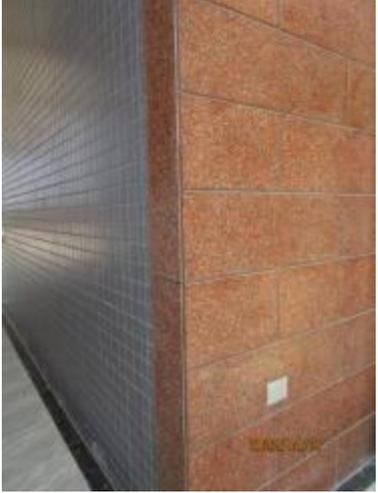
4. 室外干挂石材饰面，密封胶与石材粘接失效导致室内渗水

<p>石材拼缝打胶脱落</p>

问题照片	正确做法照片
<p>原因 分析</p>	<ol style="list-style-type: none"> 1、密封胶材料质量差或使用过期产品，耐老化性能差，位移能力不能满足接缝变位的使用要求； 2、接缝设计不合理，如胶缝过窄，施胶困难，密封不到位； 3、胶与基材存在粘接不良； 4、密封胶前期固化过程中，接缝变形大； 5、施胶厚度不符合规范要求，太薄，导致使用过程中出现破损或粘接破坏； 6、打胶工艺施工不到位，施工质量不合格。 	
<p>防治 措施</p>	<ol style="list-style-type: none"> 1、选用材料时，必须选择正规厂家、性能稳定、质量证明文件齐全、检测合格的有效合格产品，使用过程中应注意产品必须在有效期内使用； 2、做好幕墙施工深化设计，保证胶缝施工宽度； 3、应严格按照粘接性试验结果推荐的流程施工； 4、硅酮密封胶固化前期，不能受外力影响； 5、施胶最小厚度控制为6mm； 6、接缝密封胶打注施工应饱满、紧密、连续、均匀、无气泡、横平竖直、深浅一致、宽窄一致、光滑顺直。

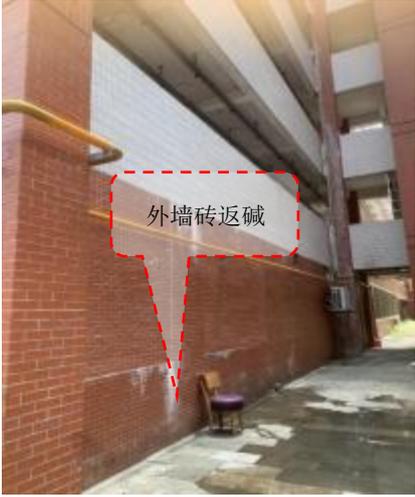
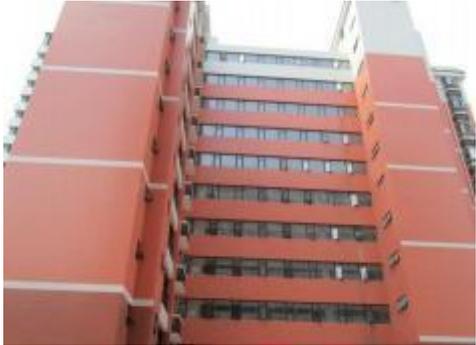
5. 墙砖湿贴铺装后返碱

问题照片	正确做法照片
原因 分析	<ol style="list-style-type: none"> 1、墙砖勾缝不严密，导致水分渗入，水泥中游离的氧化钙与外界渗入水分发生化学反应在表面析出氢氧化钙而泛白； 2、墙砖面存在裂缝，导致水分从裂缝处渗入水泥粘贴层； 3、砂浆采用自拌砂浆，配合比控制不到位，随意掺加“砂浆王”等外加剂。 	
防治 措施	<ol style="list-style-type: none"> 1、贴外墙面砖前应提早一天将墙体粉刷及面砖浇水湿润，勾缝的深度宜凹进2-3mm。禁止在雨天或墙面过湿时进行勾缝，以免今后泛碱流白浆现象； 2、砖缝填缝严密无渗漏；天然石装饰板材安装时，宜用聚合物砂浆，且应粘贴饱满；建议石材安装采用干挂安装工艺，从根本上解决泛碱、析白、流挂的问题； 3、采用预拌砂浆，严禁自行随意掺加“砂浆王”等外加剂。

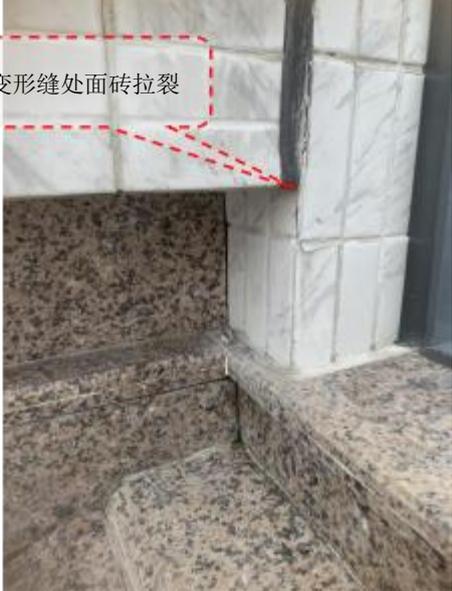
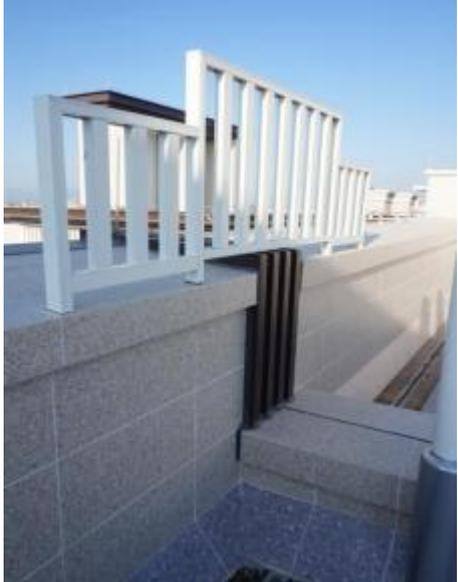
1. 变形缝处未断开拉裂、渗水

<p data-bbox="539 1122 667 1160">问题照片</p>

<p data-bbox="1050 1122 1241 1160">正确做法照片</p>
原因 分析	<p data-bbox="323 1249 1409 1462">1、变形缝端部在屋檐部位未断开，卷材直铺过去，变形缝变形时，将卷材拉裂、漏水； 2、变形缝构造设置不合理，导致无法伸缩变形； 3、女儿墙变形缝处未断开，温差使女儿墙结构产生热胀冷缩现象，从而导致女儿墙变形缝产生开裂、脱落等现象。</p>	
防治 措施	<p data-bbox="323 1644 1409 1906">1、变形缝在屋檐部分应断开，卷材在断开处应有弯曲以适应变形缝伸缩需要； 2、变形缝装置应选用符合屋面变形缝标准及设计要求，检查尺寸是否准确，检验各项性能是否符合设计要求； 3、变形缝顶部选用金属板材盖板时，铝合金盖板用膨胀螺栓固定；选用混凝土平板盖板时应设置一端固定，一端断开构造。</p>

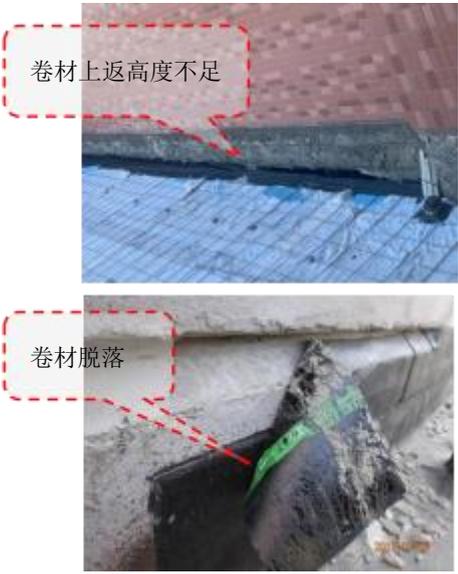
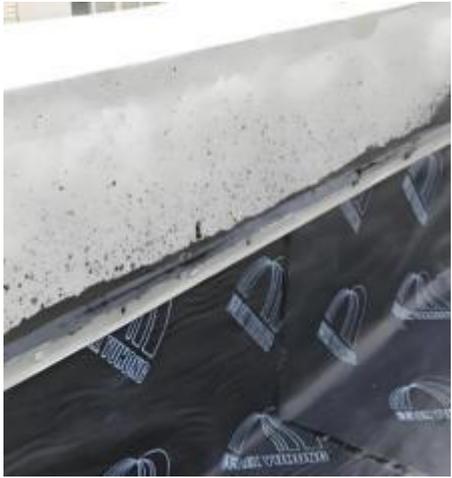
2. 屋面泛水部位开裂、渗漏

问题照片	正确做法照片
原因分析	<ol style="list-style-type: none"> 1、设计不合理，防水材料选用不当，影响防水工程的防水性能；两道防水层选用不相容的材料，两种材料施工工艺和化学性质不同，施工时叠加使用可能导致防水层失去防水效果，如聚氨酯防水卷材+SBS防水卷材； 2、泛水高度基层处理不到位，未采用止水螺杆或螺杆头处理不到位； 3、屋面防水处没有按防水要求做圆弧或倒角处理，易造成泛水处开裂、渗漏； 4、平屋面转角处附加层缺失，泛水部位防水层上返高度不足，或卷材直接贴在墙上，粘结不牢，造成卷材翘边、翘角； 5、卷材胶粘不严密，存在脱落及空鼓现象，密封泛水收头不严密，卷材收头未使用金属压条及钉子固定，存在渗漏； 6、屋面排水坡度设置不合理，泛水区域长期积水，屋面工程设计为刚性防水材料，开裂引起渗漏； 7、屋面防水层与女儿墙等突出屋面构筑物防水层未形成连续的整体，细部节点未做工艺处理或密封设计，留下渗漏隐患。 	
防治措施	<ol style="list-style-type: none"> 1、在防水工程中，防水材料应选用具有良好的耐候性和耐腐蚀性能的防水材料，宜选用柔性防水或复合型防水工程，选择和搭配防水材料时需要考虑材料的相容性和施工工艺； 2、泛水施工前结构缺陷处理，包括基层起砂、空鼓、开裂、露筋、孔洞，螺杆处理不当等缺陷； 3、屋面与垂直女儿墙面的交接缝处，砂浆找平层应抹成R50圆角或45°斜面，涂刷卷材胶粘剂，使卷材铺贴牢实，避免卷材架空或折断，并加铺一层卷材 4、屋面的转角处应设置附加层，垂直面与屋面之间的卷材应设加强层并分层搭接，形成卷材泛水，泛水高度不小于250mm； 5、泛水上口的卷材收头固定，卷材收头应在找平层的凹槽内用金属压条钉压固定，防止卷材在垂直墙面上下滑； 6、防水工程施工前，屋面结构或找坡层严格按照设计和规范设置排水坡度； 7、加强对泛水部位等细部节点的工艺处理和密封设计，确保细部节点无渗漏隐患。

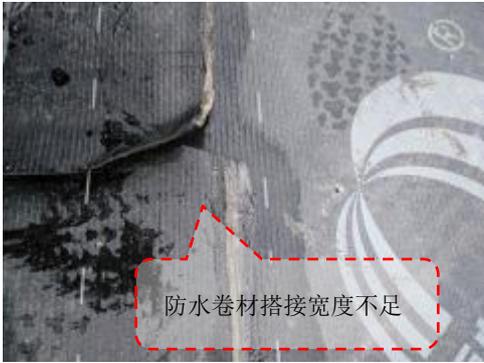
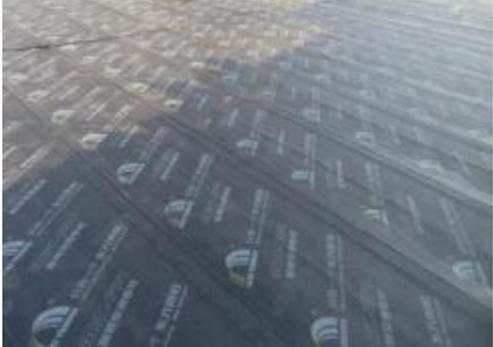
3. 屋面防水卷材破损、开裂

问题照片	正确做法照片
原因 分析	<ol style="list-style-type: none"> 1、防水卷材铺贴时未提前弹线，铺贴不顺直，搭接宽度不足； 2、未按工艺标准施工，进行卷材铺贴时用力拉伸、操作不当，或在涂刷接缝处时有漏刷现象，导致施工后的卷材出现皱折、翘边； 3、防水卷材搭接粘贴方向不正确； 4、采用胶粘、自粘工艺，未压实粘牢导致热熔卷材未完全熔融溢出沥青条； 5、防水卷材搭接部位因成品保护不当出现破损、开裂。 	
防治 措施	<ol style="list-style-type: none"> 1、施工前应进行技术交底，加强施工过程监控，施工完成后检查卷材与基层粘结是否牢固，搭接处应粘结牢固； 2、根据铺贴面积及长度剪裁卷好，测量弹出基准线，然后按线铺贴，保证搭接宽度符合规范要求； 3、卷材铺贴时平行于屋脊的搭接缝，应顺流水方向搭接；垂直于屋脊的搭接缝，应顺年最大频率风向搭接；铺贴卷材时应用力均匀，不宜用力拉伸，避免卷材边缘出现皱折； 4、接缝贴合后应均匀滚压，若有干边现象时应及时补胶；接缝处采用热熔法施工防水卷材时，卷材接缝部位应溢出热熔的改性沥青胶料，并粘结牢固，封闭严密；采用自粘、胶粘施工时，贴合后应采用压辊在接缝处的顶面均匀滚压，保证接缝粘接牢固； 5、应做好成品保护，若有开裂应补贴卷材。

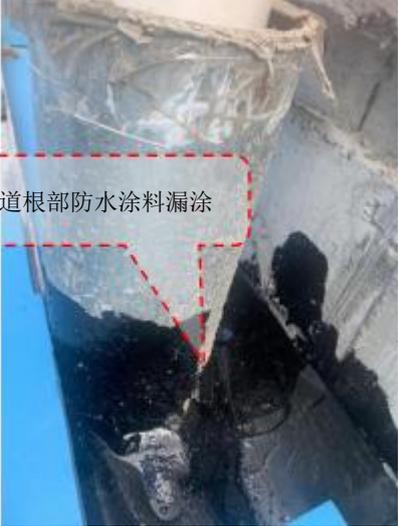
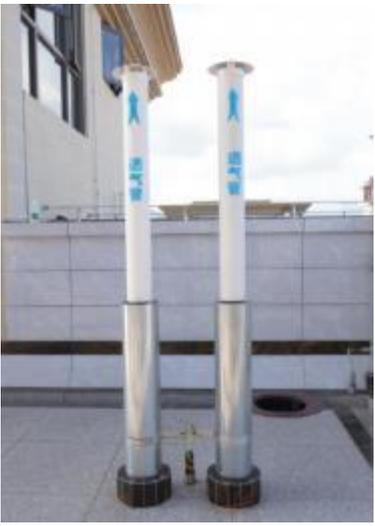
4. 出屋面管道防水套管根部渗漏

问题照片	正确做法照片
原因 分析	<ol style="list-style-type: none"> 1、设计变更或调整，防水套管未随屋面结构层施工预埋，防水套管为后开孔设置，套管四周存在渗水通道； 2、防水套管止水翼环设置不合理或翼环焊接不饱满，存在漏焊、缺焊现象； 3、防水套管根部防水层未设置附加层，或附加层设置高度不足完成面250mm； 4、套管根部未设置R角，导致防水层铺贴不严密； 5、基层未及时处理好就施工防水层及其他构造层，造成构造层与管壁连接处发生裂缝，形成雨水渗漏通道。 	
防治 措施	<ol style="list-style-type: none"> 1、加强各专业的碰撞检查、沟通，提前发现和解决施工图纸中的问题。屋面结构层施工前，按设计图纸对出屋面管道位置进行定位、放样，确定防水套管预埋位置； 2、防水套管采购进场时，应由专人进行验收，确保材料符合质量标准要求；如选用自制套管，止水翼环焊接完成后质检员应进行全数检查和验收； 3、管道周围的防水层下部应增设防水附加层，附加层在平面及立面高度均不应小于250mm； 4、屋面找平时须将套管与屋面相交的阴角处用水泥砂浆抹成半径不小于100mm的圆角； 5、卷材防水层收头处应用金属箍箍紧，并用密封材料封严；涂膜防水层收头处应用防水涂料多遍涂刷。

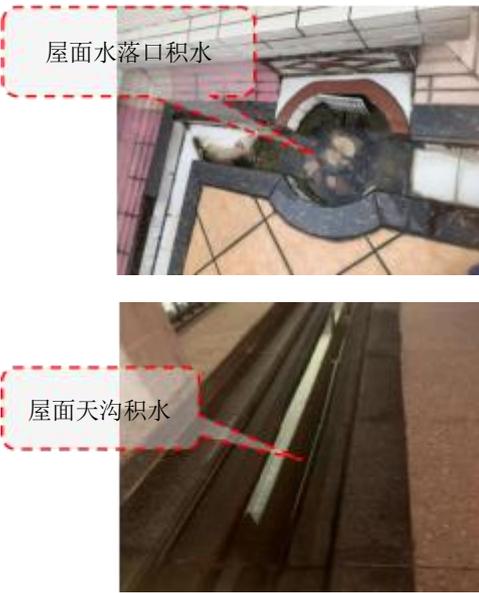
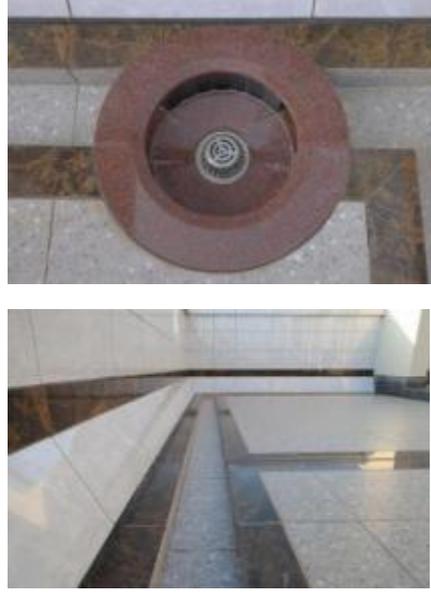
5. 屋面、天沟、水落口部位积水、渗漏

<p>原因 分析</p>	<p>问题照片</p> <p>正确做法照片</p> <ol style="list-style-type: none"> 1、屋面完成面出现坡度过小、倒坡等现象； 2、标高抄测不准确，施工中未按规定的坡度做标识、找平； 3、水落口的埋设标高不正确，未考虑增加的附加层和排水坡度加大的厚度，导致水落口高出天沟及屋面最低处； 4、水落口部位周围500mm内坡度不足； 5、水落口周边未增设附加层，或防水层、附加层与水落口防水处理不当； 6、水落口与混凝土的交接处的防水层产生松动现象，导致渗漏； 7、虹吸式落水口直径不足，影响涡流形成，影响排水功能。 	
<p>防治 措施</p>	<ol style="list-style-type: none"> 1、找平层施工前应检查基层是否平整、找坡是否准确，不准确时，应在铺设找平层之前修整； 2、屋面找平层应严格按设计要求标明坡度，算出各分水线的高度，并根据设计坡度拉线，在相应位置上设基准点（冲筋）； 3、水落口杯必须设置在沟底最低处，设标高应根据附加层的厚度及排水坡度确定； 4、结构施工完成后，水落口汇水区直径范围内水泥砂浆面层应进行压光处理，在找平层与面层保护层施工过程进行递减厚度，保证面层的排水坡度； 5、侧排地漏500mm范围内坡度不应小于5%，在防水层下面增设涂膜附加层，防水层从四周压入，向落水斗内延伸50mm以上； 6、水落口与结构板之间用细石混凝土灌缝密实，防止松动； 7、虹吸式雨水口直径不小于500mm。

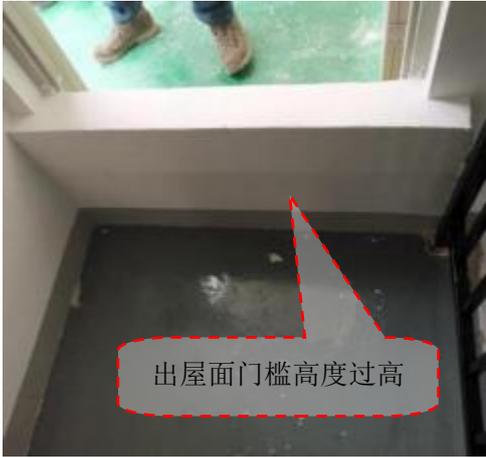
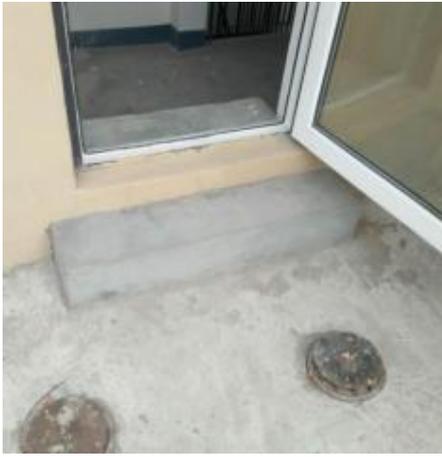
6. 出屋面门槛高度过高

<p style="text-align: center;">问题照片</p>

<p style="text-align: center;">正确做法照片</p>
<p>原因 分析</p>	<ol style="list-style-type: none"> 1、屋面设计时未考虑疏散楼梯与屋面室内外高差，以及建筑与结构的标高关系，为满足门槛石高于屋面完成面250mm而导致内侧高度过高； 2、施工时未按照设计要求进行施工，遗漏疏散楼梯平台步级未施工。 	
<p>防治 措施</p>	<ol style="list-style-type: none"> 1、图纸会审时应审查疏散楼梯与出屋面门槛的标高和高差关系，高度过高时应及时向设计提出修改意见； 2、施工过程中应严格按照设计图纸施工，注意疏散楼梯与出屋面门槛高差过大且设计有台阶，不要遗漏施工，保证施工后的工程实体满足设计与规范要求。

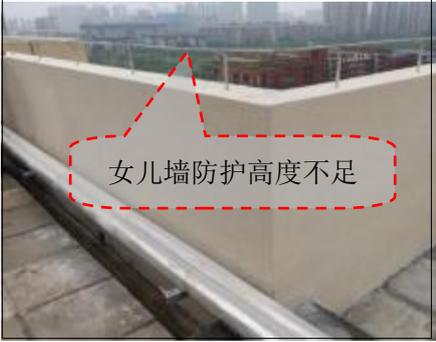
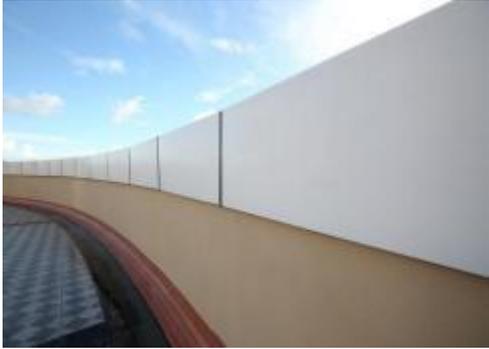
7. 女儿墙、屋面栏杆等部位或设施的防护高度不足

问题照片	正确做法照片
原因 分析	<ol style="list-style-type: none"> 1、屋面布置管线时，管线等设施距离女儿墙距离太近，形成可踏面，防护栏杆高度没有从可踏面开始计算； 2、结构设计女儿墙高度时未考虑建筑设计屋面构造厚度，导致女儿墙净高小于1200mm； 3、屋面构造施工厚度大于建筑设计构造厚度，女儿墙净高小于1200mm。 	
防治 措施	<ol style="list-style-type: none"> 1、施工前进行图纸会审时，应审查相关图纸确保女儿墙或护栏高度满足《民用建筑统一设计标准》关于防护栏杆高度要求的规定； 2、当装饰完成面或可踏面出现变更时应及时调整护栏高度； 3、施工屋面时，应及时弹出屋面标高控制线，严格按照设计标高施工。

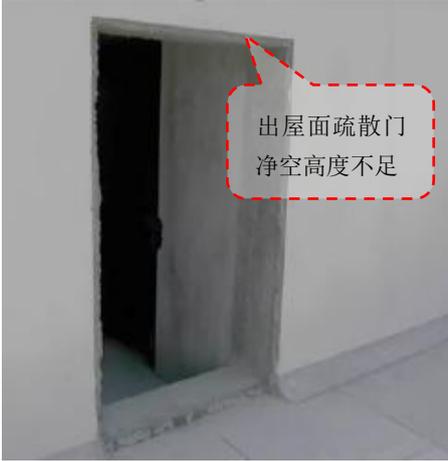
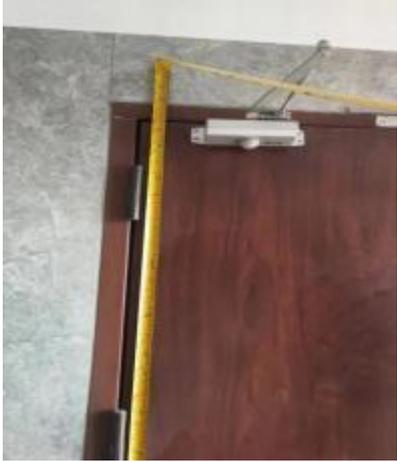
8. 出屋面疏散门的净空高度不足

问题照片	正确做法照片
原因 分析	<p>根据《建筑防火通用规范》，疏散通道、疏散走道、疏散出口的净高度均不应小于2.1m，扣除反坎后保证洞口高度不小于2.35m。</p>	
防治 措施	<p>在设计出屋面门洞时，应充分考虑屋面反坎的构造高度，确保疏散门的净空高度满足不应低于2.1m要求，若发现出屋面门洞的结构设计存在问题，应及时进行必要的调整或改造，以确保疏散门的功能和安全性。</p>

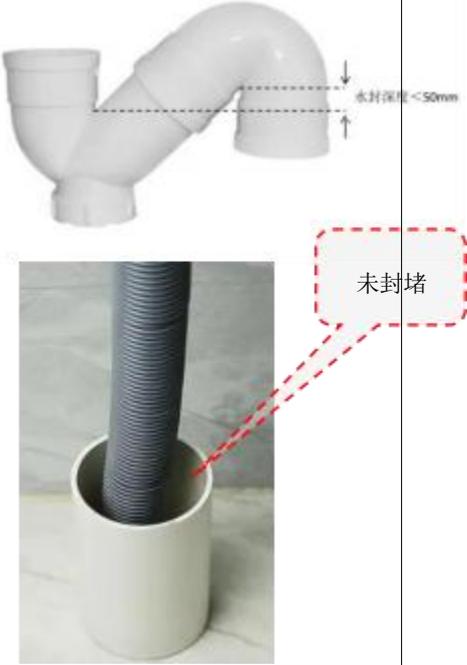
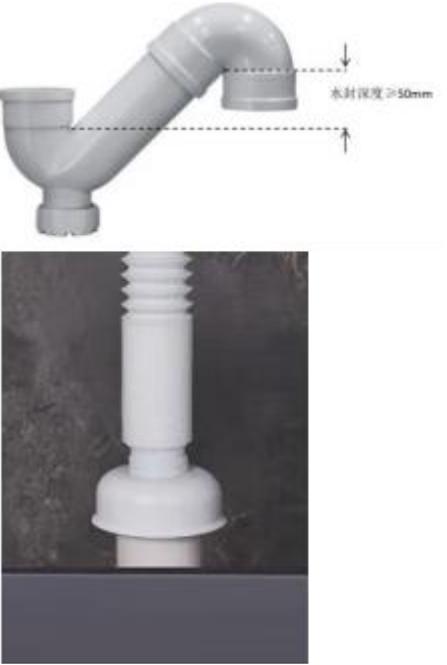
1. 下水管道返臭

问题照片	正确做法照片
<p>原因 分析</p>	<ol style="list-style-type: none"> 1、施工图设计未满足《建筑给水排水设计标准》及《建筑给水排水与节水通用规范》相关规定，导致排水系统中水封装置失效； 2、卫生间干区地漏长时间没有得到水份补充，导致下水道中臭气逸出； 3、现场采用钟式结构地漏； 4、现场采用水封高度不足50mm的存水弯； 5、洗手盆器具排水管连接处未进行密封，下水道中的污浊气体通过缝隙逸出室内环境之中。 	
<p>防治 措施</p>	<ol style="list-style-type: none"> 1、施工图设计应符合《建筑给水排水设计标准》及《建筑给水排水与节水通用规范》相关规定； 2、干区地漏与淋浴排水或洗手盆等卫生器具建议设计为共用存水弯，以及时补充水分； 3、不采用钟式结构地漏； 4、现场采用水封高度不小于50mm的存水弯； 5、洗手盆器具排水管连接处采用专用的密封配件进行密封。

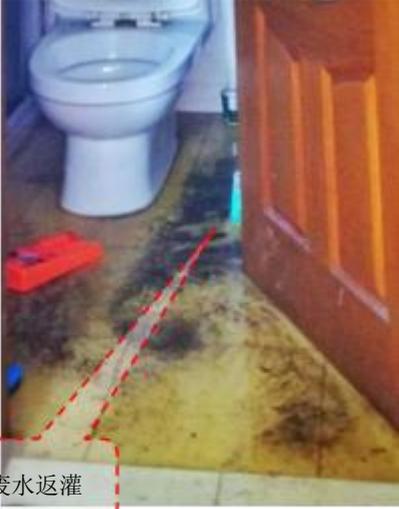
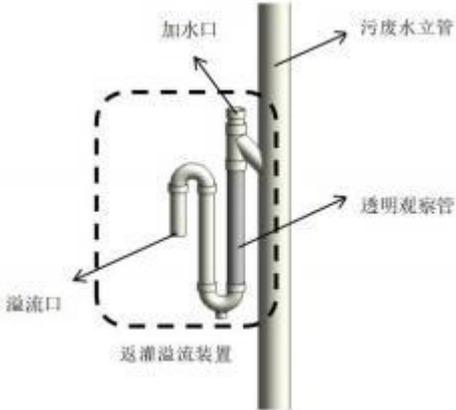
2. 底层污废水返灌、返臭

问题照片	参考做法照片
<p>原因分析</p>	<ol style="list-style-type: none"> 1、高层住宅中，连接在排水立管上的最低横支管或连接在排出管、排水横干管上的排水支管与立管底部的距离过小，使卫生器具内容容易出现冒泡、满溢现象 2、埋地排出管因强度不足、老化、腐蚀或受外力破坏而导致破损，进而泥土进入管道造成堵塞，从而引起污水返灌； 3、污废水中可能存在诸如建筑垃圾、抹布、毛巾、头发等较大的固定杂物，在管道内堆积后，会导致管道排水面积缩小甚至完全堵塞，从而引起污水返灌。 	
<p>防治措施</p>	<ol style="list-style-type: none"> 1、在设计阶段中，高层住宅最低排水横支管应单独排出（防止卫生器具冒泡、满溢现象的最有效方法），最低横支管与立管连接处至立管管底的最小垂直距离应满足《建筑给水排水设计标准》要求； 2、选用优质管材，安装耐腐蚀、抗压且质量可靠的排水管道，并在坡度、成品保护、回填等方面严格控制施工质量； 3、加强底层排水管道的管理，定期进行维护和疏通； 4、为防止堵塞倒灌，可在首层架空层合适位置，在立管上安装返灌溢流装置，当污废水返灌时，污废水可通过溢流装置排走，从而保证不进入室内。

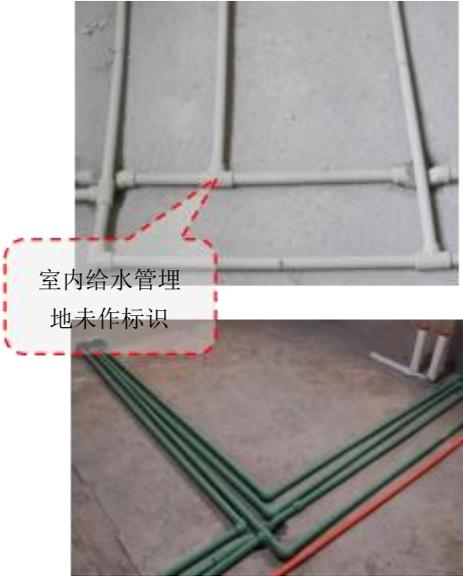
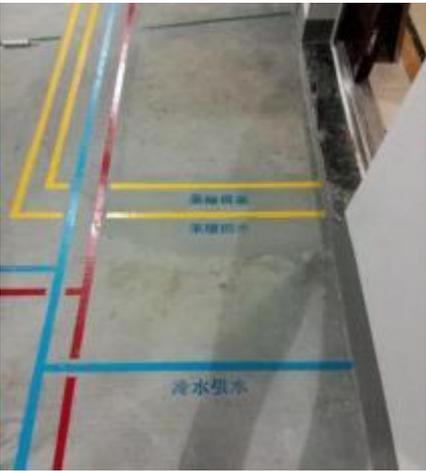
3. 室内埋地给水管渗漏

<p style="text-align: center;">问题照片</p>

<p style="text-align: center;">正确做法照片</p>
原因 分析	<p>住宅户内给水管敷设完成后交接至下道施工工序，未及时进行保护和标识，成品保护工作未做好，装饰装修阶段易破坏既有管线。</p>	
防治 措施	<ol style="list-style-type: none"> 1、建议住宅户内给水管沿顶棚敷设，隐藏在装饰吊顶线条内； 2、设计要求给水管沿地面敷设时，应在给水管敷设完成后及时试压，确认无渗漏后浇筑管线表面地坪，并在地坪表面做好标识线。

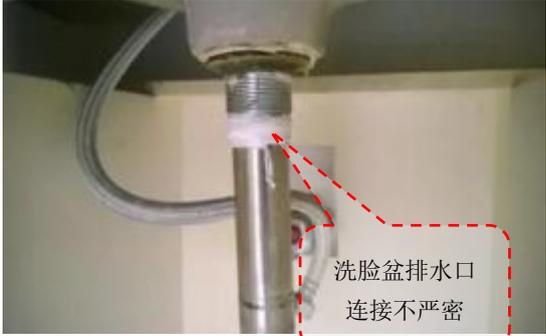
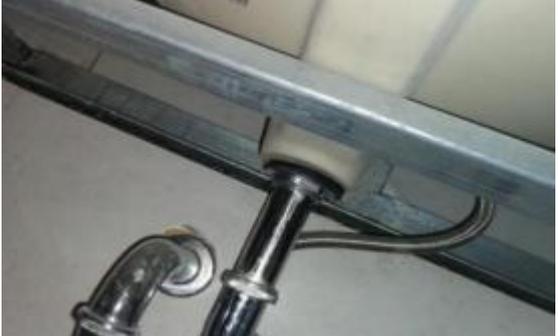
4. 卫生间洁具接口渗漏

问题照片	正确做法照片
<p>原因 分析</p>	<p>1、洗脸盆排水配件安装不正确，排水栓与配件不匹配，或防漏胶圈质量差； 2、坐便器给排水配件与水箱不匹配，造成接口渗漏；坐便器排污口与排水管承口有间隙，冲水时溢出。</p>	
<p>防治 措施</p>	<p>1、连接卫生器具的排水管道接口应紧密不漏，其固定支架、管卡等支撑位置应正确、牢固，与管道的接触应平整，排水管插入排水预留洞的间隙，应采用密封胶封堵密实，安装后对各连接处进行严密检查； 2、坐便器排污口预留位置须准确，配件安装平整、顺畅。坐便器脚座与瓷砖接缝处须打胶密封。</p>

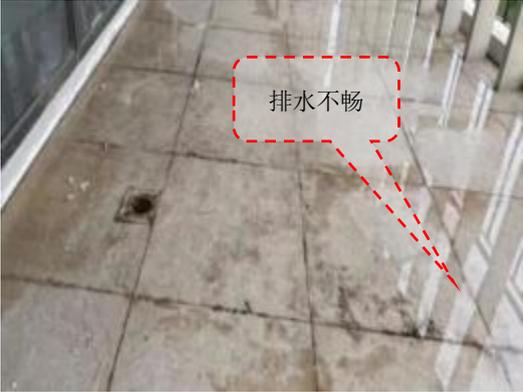
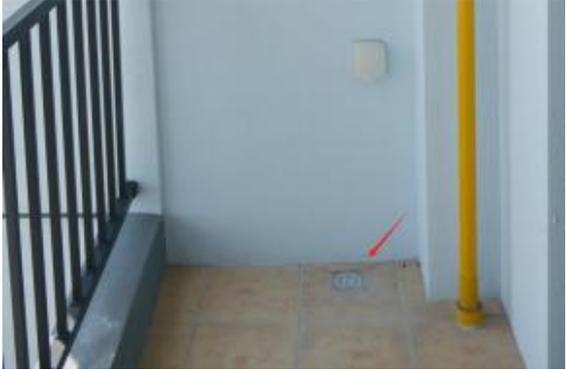
5. 阳台、卫生间地面排水不畅

问题照片	正确做法照片
原因 分析	<ol style="list-style-type: none"> 1、地漏选材不合理，无法满足排水要求； 2、地漏标高不当（如地漏安装标高过高），导致积水难以排除； 3、地面排水坡度设置不合理。 	
防治 措施	<ol style="list-style-type: none"> 1、应选择排水顺畅的地漏型号； 2、卫生间、浴室、厨房等房间的楼地面排水坡度宜为1-3%；阳台、外廊、架空层等半室外空间的楼地面主要排水坡度宜为1%； 3、地漏周边50mm范围内排水坡度不应小于3%-5%。

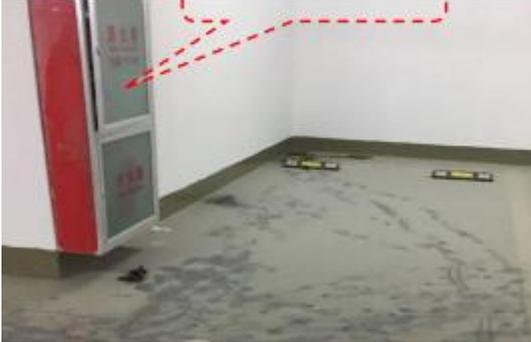
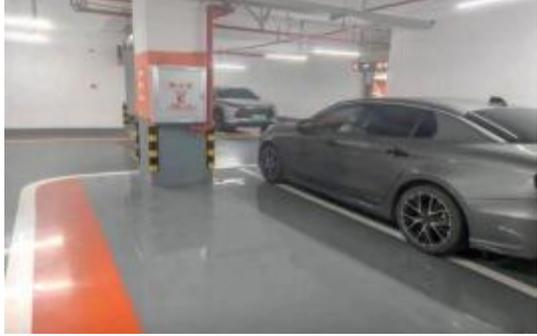
6. 车库内消火栓使用受限

问题照片	正确做法照片
原因分析	<p>建筑设计师未考虑消火栓箱安装在合理且易于取用的位置，将消火栓箱安装于车位内侧，影响消火栓箱门开启、影响汽车通行和车位的设置。</p>	
防治措施	<p>建筑设计师在设计时需优先考虑消火栓箱安装在合理且易于取用的位置，如将消火栓箱安装在走道、靠近车道或楼梯附近等区域，应保证消火栓箱门开启角度不小于120°。</p>

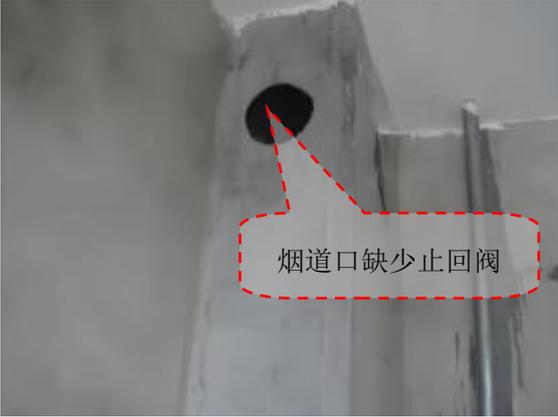
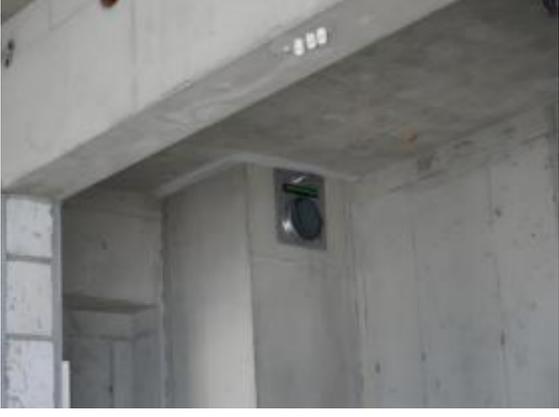
1. 厨房串味

<p data-bbox="485 1032 609 1070">问题照片</p>

<p data-bbox="1075 1032 1264 1070">正确做法照片</p>
原因分析	<p data-bbox="140 1196 209 1308">原因分析</p> <ol data-bbox="244 1227 1390 1308" style="list-style-type: none">1、厨房间排烟道在装饰装修阶段有杂物或垃圾从屋顶的风帽进入导致排烟道堵塞；2、厨房间排烟道未安装止回阀导致出现烟气倒灌。	
防治措施	<p data-bbox="140 1637 209 1749">防治措施</p> <ol data-bbox="244 1648 1465 1767" style="list-style-type: none">1、厨房间排烟道在安装完成后应及时将屋面排烟道风帽洞口封闭，防止杂物吊入烟道内；2、厨房间排烟道在烟道安装完成后应及时安装止回阀。

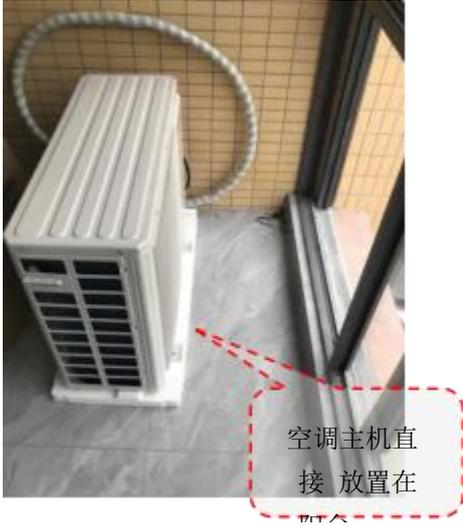
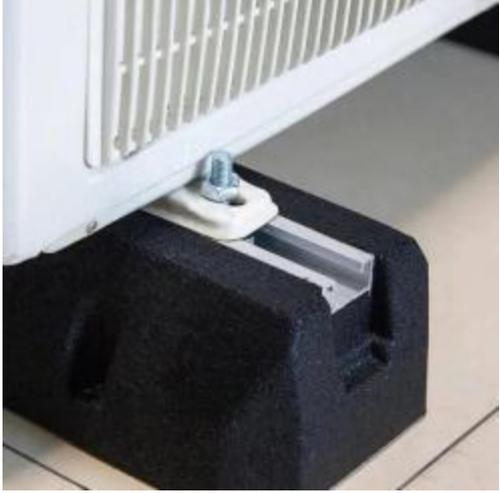
2. 空调主机噪音过大

<p>空调主机直接放置在</p>

问题照片	正确做法照片
原因分析	空调主机减振安装时未设置减振设置。	
防治措施	空调主机安装时应按照《通风与空调工程施工质量验收规范》要求，采取有效的减振措施，尽量选用低噪音空调主机，避免噪声过大引起邻居或其他住户投诉。

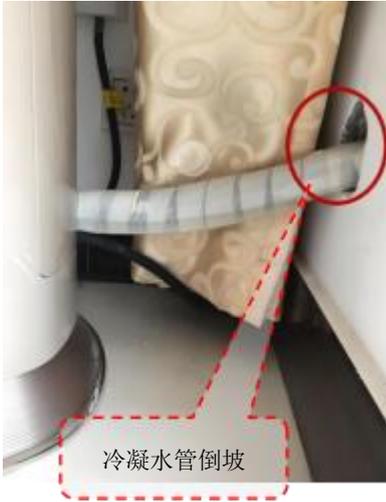
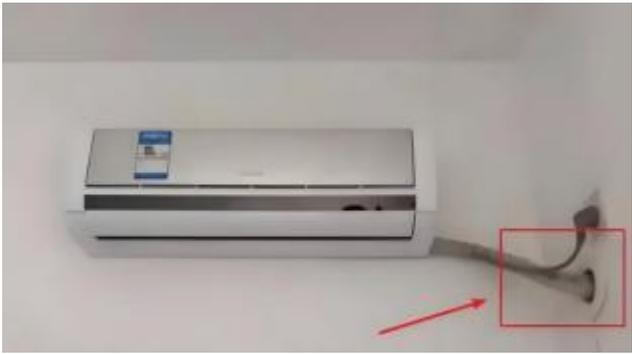
3. 冷凝水预留套管和管道出现倒坡

<p style="text-align: center;">冷凝水管倒坡</p>

问题照片	正确做法照片
原因 分析	<ol style="list-style-type: none"> 1、剪力墙空调冷凝水套管预埋时未考虑坡度要求，出现了内低外高的倒坡现象； 2、空调冷凝水套管预埋时未考虑排水的需求，出现了冷凝水管上排的错误做法，影响后期使用。 	
防治 措施	<ol style="list-style-type: none"> 1、根据《通风与空调工程施工规范》规定，空调冷凝水排水管坡度不宜小于1%，对应的穿墙套管坡度也不宜小于1%（内高外低）； 2、空调冷凝水套管预埋的位置应考虑排水顺畅，禁止出现倒坡。

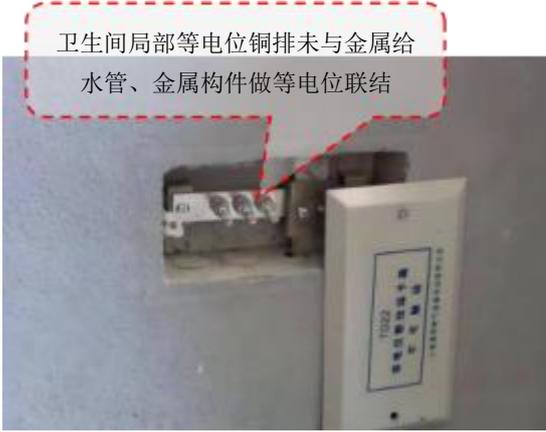
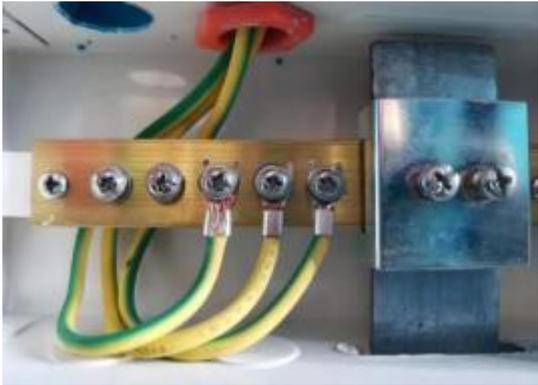
1. 卫生间局部等电位设置不规范

<p>卫生间局部等电位铜排未与金属给水管、金属构件做等电位联结</p>

问题照片	正确做法照片
原因 分析	<ol style="list-style-type: none">1、设计图纸未明确局部等电位联结做法，局部等电位箱内等电位铜排未与卫生间内金属给水管联结；2、施工过程中未按照图集或者设计图纸施工，对于规范理解不透彻。	
防治 措施	根据《建筑电气工程施工质量验收规范》，需做等电位联结的卫生间内金属部件或零件的外界可导电部分，应设置专用接线螺栓与等电位联结导体连接，并应设置标识；连接处螺帽应紧固、防松零件应齐全。

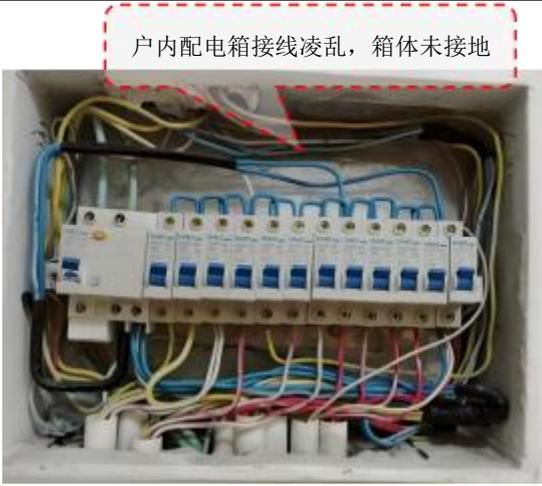
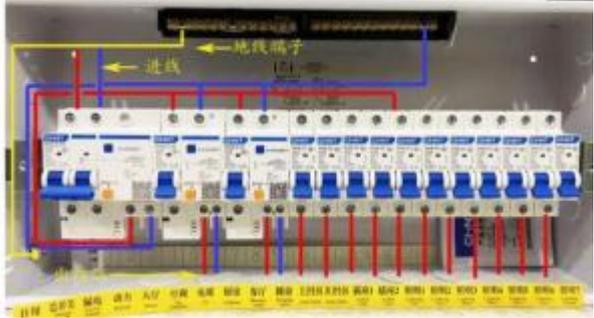
2. 户内漏电保护器易跳闸

问题照片	正确做法照片
原因 分析	<ol style="list-style-type: none"> 1、户内配电箱元器件在厂家生产时未按照设计图纸配置，漏电保护器动作电流、时间不符合设计要求； 2、户内配电箱进场安装前未按照设计图纸检查元器件配置情况； 3、家用电器可带电的金属外壳未接地，易漏电。 	
防治 措施	<ol style="list-style-type: none"> 1、根据《建筑电气与智能化通用规范》，当采用剩余电流动作保护电器作为电击防护附加防护措施时，额定剩余电流动作值不应大于30mA，供一般人员使用的电源插座回路应装设剩余电流动作保护电器； 2、户内配电箱进场安装前应按照设计要求检查箱内元器件配置情况，元器件规格参数应与设计完全吻合； 3、家用电器外露可导电的金属外壳必须接地保护，定期对漏电保护器进行漏电试验测试

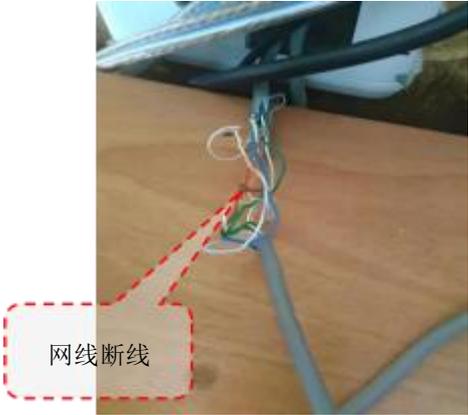
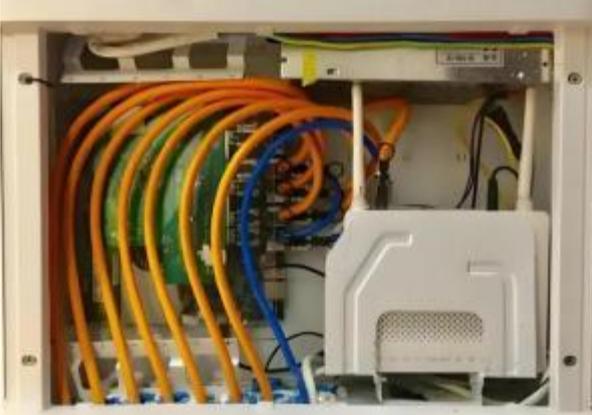
3. 户内网络不稳定

问题照片	正确做法照片
<p>原因分析</p>	<p>一、户内通信网线不通或断线的原因：</p> <ol style="list-style-type: none"> 1、网线穿线敷设时被拉断； 2、网线水晶头压接错误； 3、网线材料本身质量差。 <p>二、户内网速低的原因：</p> <ol style="list-style-type: none"> 1、路由器长期未更换，如果宽带速率大于路由器速率，如千兆宽带使用百兆路由器，路由器就成了限制网速的最大瓶颈； 2、路由器使用不当，路由器应放在开阔位置，且远离微波炉等与路由器工作频段相近的设备或者大的金属设备，这样有利于路由器信号的传播且防止其他信号干扰； 3、组网方式不当，单个路由器的覆盖范围和穿墙能力是有限的，所能覆盖的极限范围大约是45m左右，在发射信号的时候会被墙壁或者金属吸收掉一部分，建议根据户型定制专门的组网方案，实现高速稳定的全屋Wi-Fi网络覆盖； 4、网线传输速率不足，随着时代的发展、5G的普及，五类网线已经不能满足人们的需求，建议更换选择超六类及超六类以上的网线； 5、运营商提供的网速慢，交换机老化，通信不畅。 	
<p>防治措施</p>	<p>一、户内通信网线不通或断线应对措施：</p> <ol style="list-style-type: none"> 1、户内通信网线穿线敷设应严格按照规范要求施工，穿线完成后应检查通断情况； 2、网线水晶头严格按照要求压接，压接后测试通断情况； 3、选择材料质量合格的网线材料敷设； <p>二、户内网速低应对措施：</p> <ol style="list-style-type: none"> 1、根据宽带网速定期更新路由器； 2、路由器使用时应远离与路由器工作频段相近的设备或者大的金属设备； 3、应根据户型定制专门的组网方案，确保Wi-Fi网络能够覆盖全屋空间； 4、根据网络使用情况和需求，更换超六类及超六类以上的网线； 5、如由于运营商提供的网速过慢导致户内网速低，及时报修。

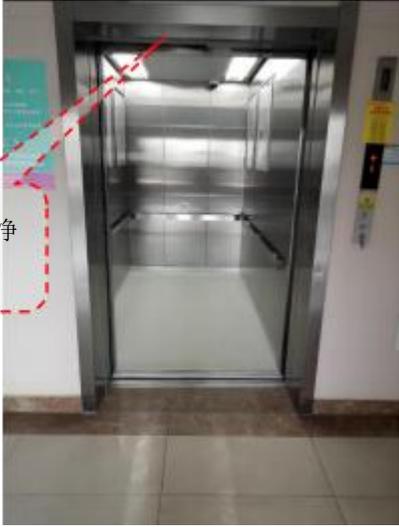
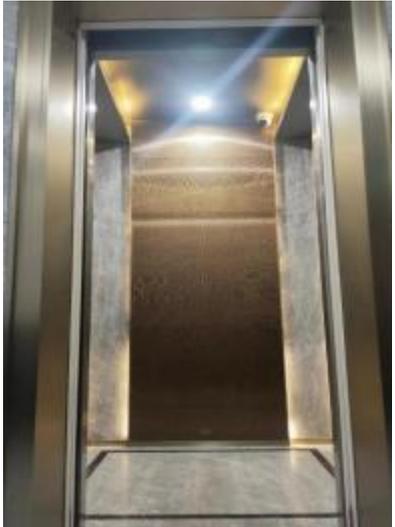
1. 电梯轿厢无法满足大尺寸家具搬运

<p>电梯轿厢净高较低</p>

问题照片	正确做法照片
原因分析	电梯轿厢的净高度过于接近规范最小值2m，限制了大型家具的进入。	
防治措施	<ol style="list-style-type: none">1、根据《电梯安装验收规范》规定，测量轿厢入口及轿厢内部的净高度，均应不低于2.0m;2、业主有大型家具、二次装修板材（标准板材1.22m*2.44m）或定制门等搬运的需求，建议至少保证一部电梯轿厢内部净空高度2.5m，相应电梯门净高2.3m、净宽0.9m。

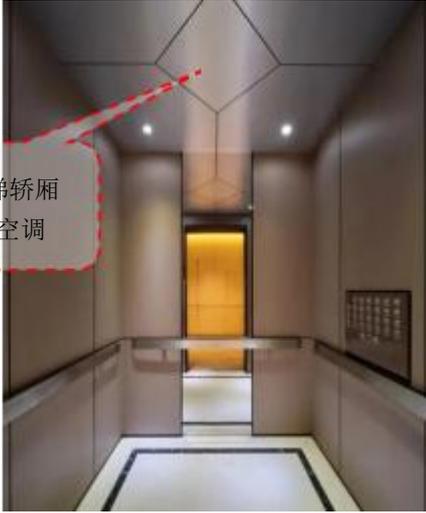
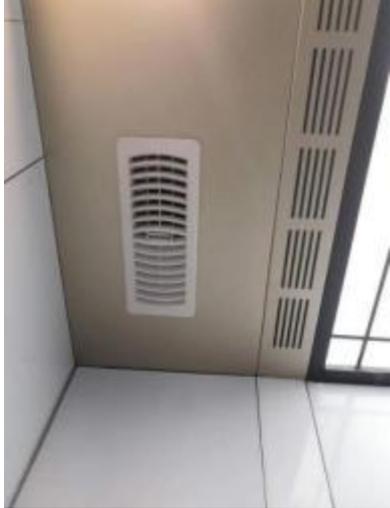
2. 电梯轿厢无安装空调

<p>电梯轿厢 无空调</p>

原因 分析	<p>问题照片</p> <p>正确做法照片</p> <p>1、开发商为控制成本，未安装空调； 2、轿厢高度设计未预留空调安装尺度。</p>	
防治 措施	<p>1、建筑设计阶段与空调厂商提前沟通，预留轿厢安装空调空间尺度和荷载条件。 2、装修设计标准纳入电梯空调设置要求。</p>

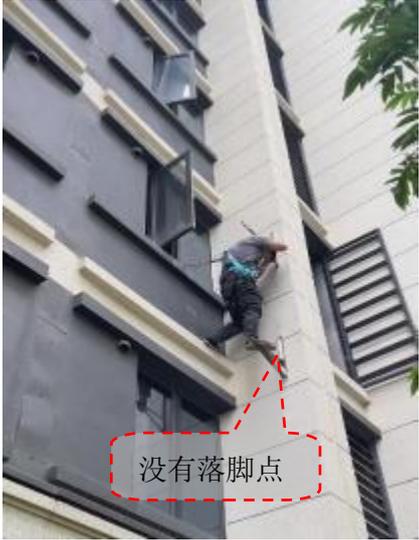
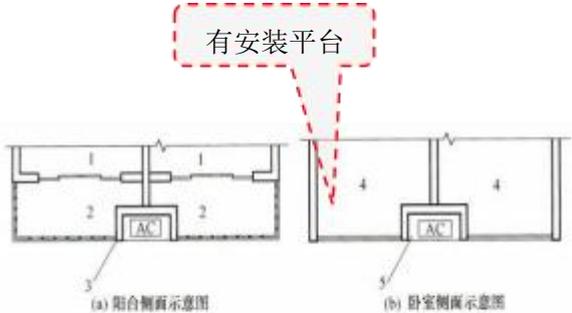
3. 空调外机安装困难

<p>图6 空调器室外机平台设置在阳台侧面但无检修门示意图 1—客厅；2—阳台；3—室外机平台（上下两层）；4—卧室；5—室外机平台</p>
	<p>问题照片</p>	<p>正确做法照片</p>
<p>原因 分析</p>	<p>空调室外机位未预留安装空间，安装没有预留落脚点。</p>	
<p>防治 措施</p>	<p>根据《建筑外墙空调器室外机平台技术规程》：</p> <ol style="list-style-type: none"> 1、空调器室外机平台应能为空调器室外机安装人员提供足够的安全操作空间； 2、通往空调器室外机平台的阳台、窗洞口或检修门的尺寸应满足安装人员和空调器室外机通过的要求； 3、空调器室外机平台宜紧邻阳台、窗洞口或检修门等便于从建筑内部直接就位安装的位置； 4、空调器室外机平台不宜设置在需要安装人员采用吊篮或吊绳临空操作的位置； 5、空调器室外机平台不宜设置在与阳台、窗洞口或检修门水平距离400 mm以上的位置； 6、空调器室外机平台与阳台、窗洞口或检修门之间不宜存在突出墙体或其他障碍物； 7、空调器室外机平台所在立面与阳台、窗洞口或检修门所在立面之间的夹角不宜大于180°； 8、空调器室外机平台高度不宜高于阳台、窗洞口或检修门。应按照上述正确做法进行设计。

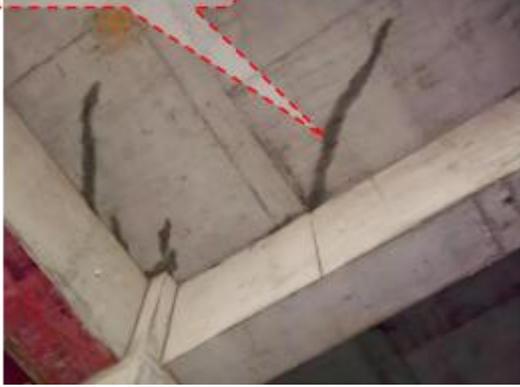
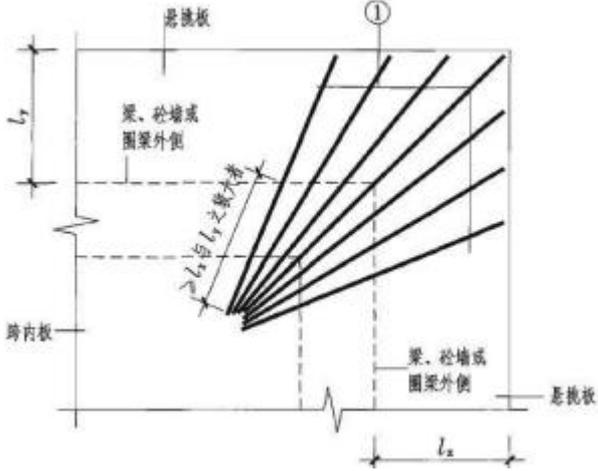
4. 屋面楼板角部钢筋配筋构造措施不足导致角部开裂

事项		屋面楼板角部钢筋配筋构造措施不足导致角部开裂	
示例 照片	<p data-bbox="231 392 507 495">屋面楼板角部开裂</p>

问题照片	正确做法照片	
原因 分析	<p data-bbox="231 1218 1476 1294">悬挑屋面角部楼板或挑檐处放射筋未设置或长度不足，使角部板应力集中，导致楼板开裂</p>		
防治 措施	<p data-bbox="231 1682 1141 1720">应按正确做法设置放射筋，并保证锚固长度，并督班组按图施工。</p>

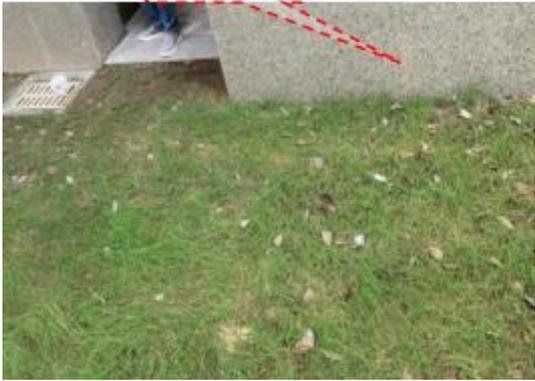
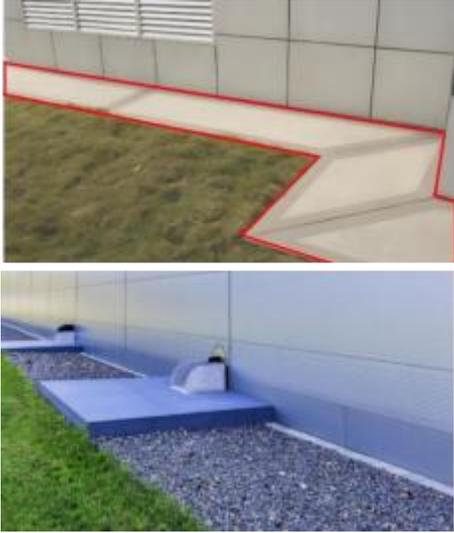
5. 室外园林与建筑外墙交接处墙面污染

事项	室外园林与建筑外墙交接处墙面污染	
示例 照片

<p style="text-align: center;">问题照片</p>

<p style="text-align: center;">正确做法照片</p>
原因 分析	<p>外墙墙角未设置散水，导致墙面受雨水侵蚀，影响建筑的使用寿命和外观。</p>	
防治 措施	<p>引导雨水流向排水系统：</p> <ol style="list-style-type: none"> 1、在外墙四周地面做向外倾斜的坡面，设置约5%的坡度，宽度一般在600-1000mm之间； 2、可铺设碎石疏水层。
