广东省住宅工程质量 多发问题治理手册

广东省住房和城乡建设厅

2024年11月

本手册结合住宅工程特点，从设计前端优化和施工过程质量控制两个方面对地基与基础、主体结构、建筑装饰装修、屋面工程、建筑给排水及供暖、通风与空调、建筑电气等七项分部工程以及其他（设计类）中质量多发问题进行研究，分析原因，介绍防治措施，将“好”的、“差”的做法进行对比，并备注文字说明，以图文并茂的形式展现质量问题治理的效果。对治理、防治住宅工程质量多发问题具有一定的指导作用，也对建设各方提高工程质量水平具有一定借鉴作用。

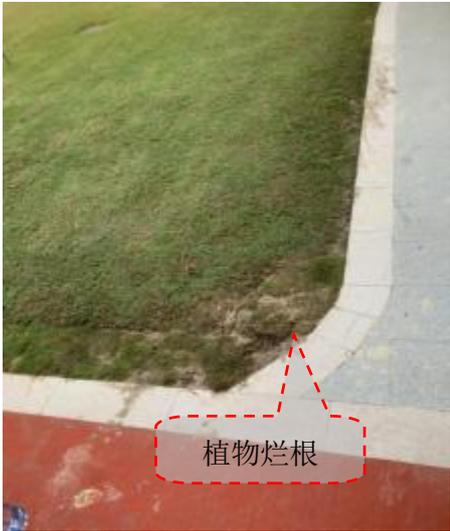
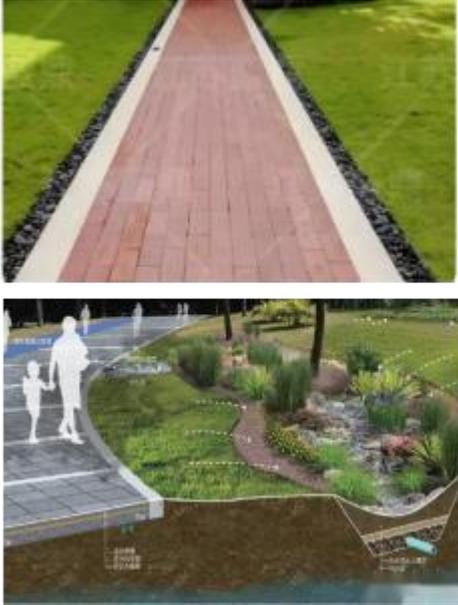
6. 绿化与道路交接处植物烂根

<p style="text-align: center;">植物烂根</p> <p style="text-align: center;">问题照片</p>

<p style="text-align: center;">正确做法照片</p>
<p>原因 分析</p>	<p>道路和绿化带之间有多余的石渣或混凝土残渣，造成透水能力差，又因未设置排水沟，产生积水，导致绿化区域植物生长不良。</p>	
<p>防治 措施</p>	<ol style="list-style-type: none"> 1. 绿化区域与铺装道路交接处应设置排水沟引导雨水排出，或在绿化区域内设置合理的排水坡度导向雨水收集口，避免积水问题； 2. 在铺装道路和绿化区域交接处使用透水性好的材料，如风化花岗岩、渗水粘土砖铺地、砂石路面、合成树脂路面等，这些材料能够允许雨水迅速渗透，减少地表积水。

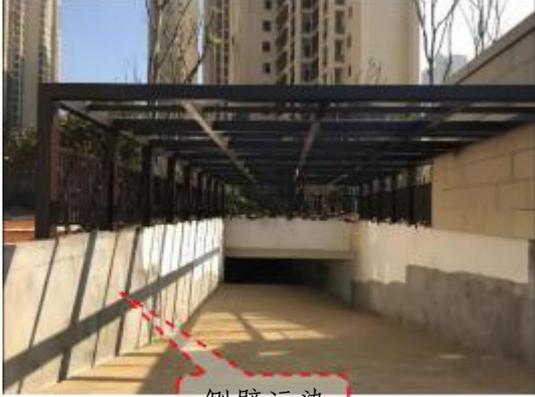
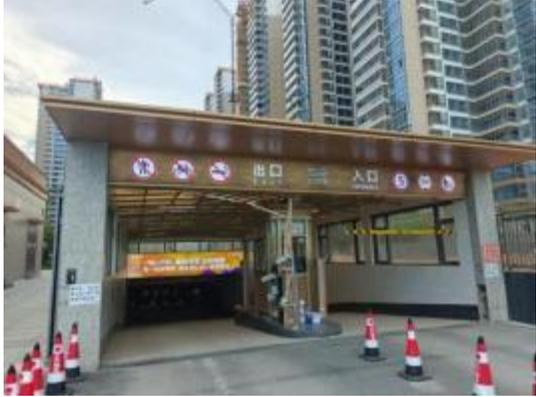
7. 地下室车道出入口侧壁污染

<p style="text-align: center;">侧壁污染</p> <p style="text-align: center;">问题照片</p>

<p style="text-align: center;">正确做法照片</p>
原因 分析	<p>地下室车道出入口上部无遮盖，容易被雨水冲刷，两侧墙体没有按外墙做防水且无反坎，导致墙角处容易渗水腐蚀。</p>	
防治 措施	<p>近水面应设防水，墙体增设混凝土反坎。</p>

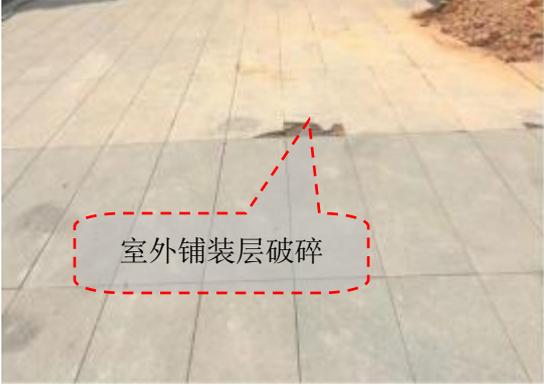
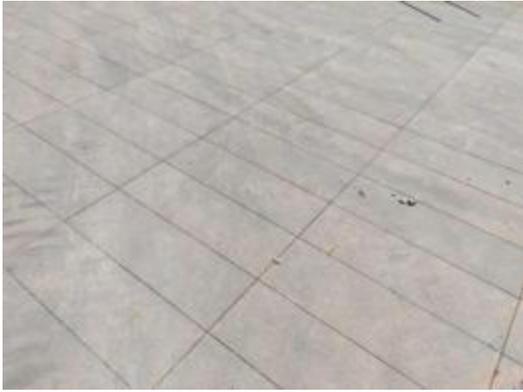
9. 室外行车区铺装易碎

事项	室外行车区铺装易碎	
示例 照片

问题照片	正确做法照片
原因 分析	<p>行车区铺装设计未考虑行车荷载，选用材料不当导致材料易碎。</p>	
防治 措施	<p>行车区铺装设计选材应考虑行车荷载：</p> <ol style="list-style-type: none"> 1. 设计应考虑行车区承载的基础构造厚度与密实度； 2. 选用面层板材厚度应能承载车行压力或选用混凝土、沥青而非透水材料。
